# BITÁCORA DE OBRA

NOMBRE COMISION DE VIVIENDA DEL EDO. DE SINALOA 667-714-42-40  
CALLE AV. INSURGENTES SUR No. 198  
COLONIA CENTRO SINALOA SECTOR \_\_\_\_\_

CON ESTA NOTA SE ABRENTURA LA PRESENTE BITACORA DE OBRA PARA  
ASENTAR LOS EVENTOS IMPORTANTES QUE SE EJECUTEN EN EL  
DESARROLLO DEL CONTRATO: CV-DS-CO-PTXT24-002/2025  
CELEBRADO ENTRE EL CONTRATANTE, COMISION DE VIVIENDA DEL  
ESTADO DE SINALOA Y LA EMPRESA COMERCIALIZADORA Y SOLUCIONES  
MICON S.A. DE C.V. CONSISTENTE EN LA EJECUCION DE 23  
(VEINTITRES) ACCIONES DE MEJORAMIENTO DE UNIDADES  
HABITACIONALES (TECHO FIRME DE CONCRETO-TECHO METALICO)  
ELCOTA (06 ACC.), MPCORITO (01 ACC.), EVASAVE (01 ACC.)  
CULIACAN (12 ACC.), ELDORADO (01 ACC.), BAHUATAGUATO  
(01 ACC.), NAVIATO (01 ACC.), EN VARIAS LOCALIDADES DE  
ESTOS MUNICIPIOS.

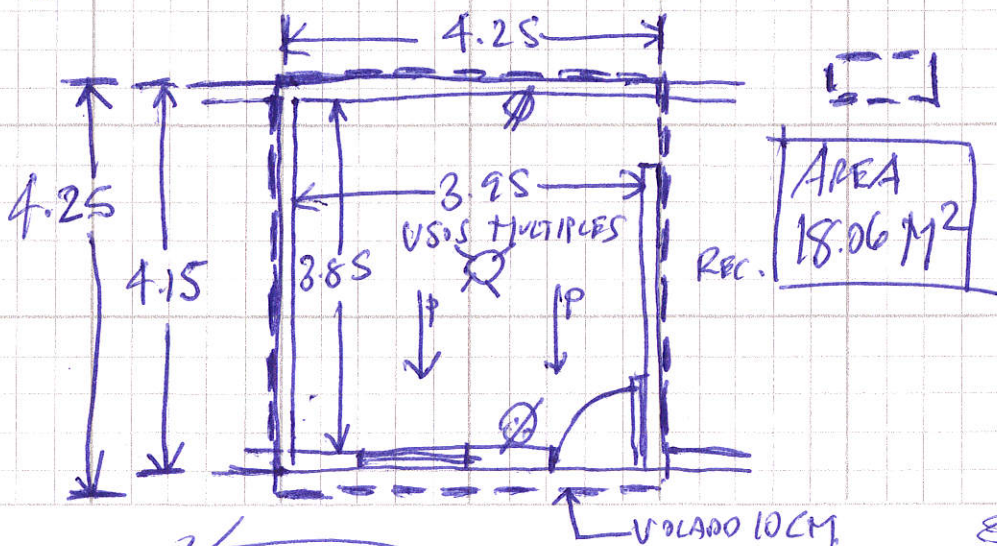
- (20) - LUZ DEL ALBA VALENZUELA D. (COL. LOMA DE RODRIGUEZ, CULIACAN, SINALOA)

SE TRABAJO EN COLADO DE LOSA MACIZA DE 10 CM. DE ESPESOR, ARMADO CON VAR 3/8" @ 20 CM. EN AMBOS SENTIDOS, CON BASTONES DE REFUERZO DE 3/8" Y COLADA CON CONCRETO  $f'c = 200 \text{ Kg/cm}^2$  EN CASA DE:

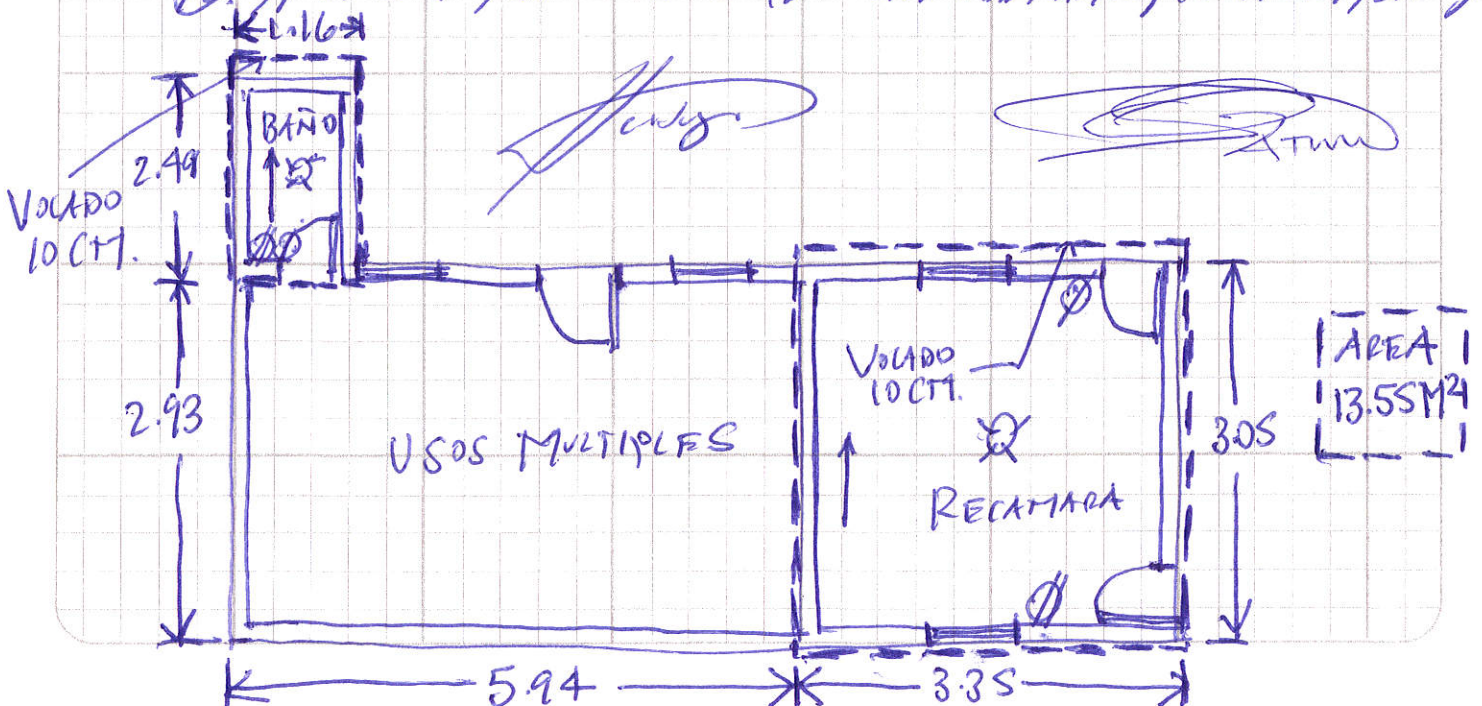
(8)- ROSALINA PARDO CRUZ (LOC. LIMON DE RAMOS, CULIACAN, SIN.)

SE FINIQUITO COCADO DE LOSA MACIZA DE 10 CM DE ESPESOR, ARMADA CON VAR. 3/8" @ 20 CM EN AMBOS SENTIDOS, REFORZADA CON BASTONES DE VAR. 3/8" Y COLADA CON CONCRETO  $f'c = 200 \text{ Kg/cm}^2$ , CON VIBRADO DE CONCRETO INCLUIDO EN EL DOMICILIO DE:

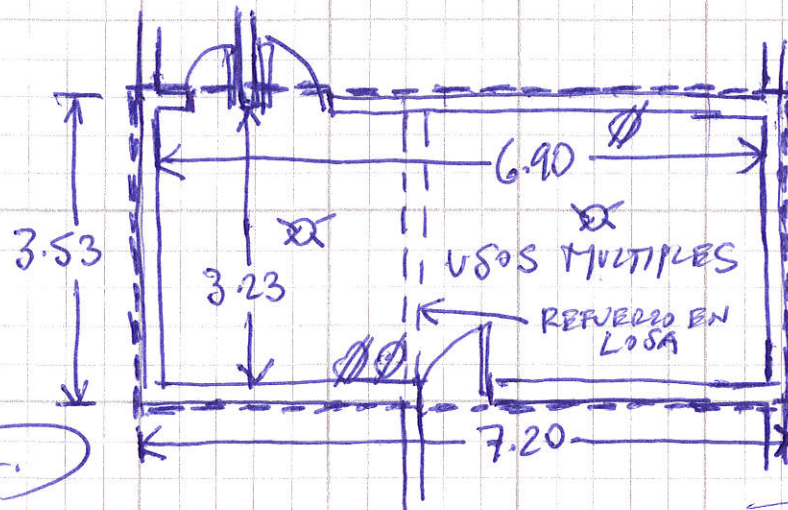
(3)- ROSA MACIDA BELTRAN L. (BADIRAGUATO, BADIRAGUATO, SIN.)

SE TRABAJÓ EN COCADO DE LOSA MACIZA DE 10 CM DE ESPESOR, ARMADA CON VAR  $3/8"$  @ 20 CM EN AMBOS SENTIDOS, REFORZADA CON BASTONES DE  $3/8"$ , Y CON 4 VAR  $3/8"$  AL CENTRO, COCADA CON CONCRETO  $F'c = 200 \text{ Kg/cm}^2$ , EN EL DOMICILIO DE:

AREA  
25.42 M<sup>2</sup>

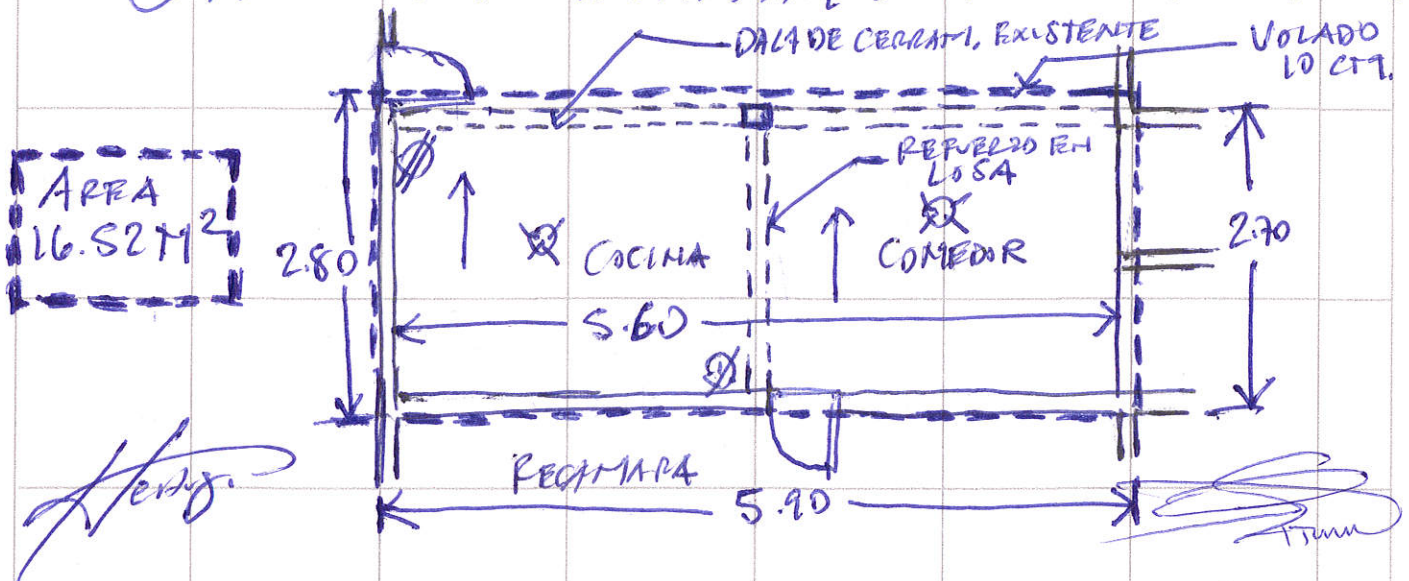
⑤- MA. DEL CARMEN HERRERA A. (LOC. EL SALADO, FLOTA, SIM.)

SE TRABAJÓ EN COLADO DE LOSA MACIZA DE 10 CM. DE ESPESOR, ARMADA CON VAR.  $3/8"$  @ 20 CM EN AMBOS SENTIDOS, REFORzada CON BASTONES DE  $3/8"$  Y CON 4 VAR.  $3/8"$  AL CENTRO, COLADO CON CONCRETO  $f'c = 200 \text{ Kg/cm}^2$ , EN DOMICILIO DE:

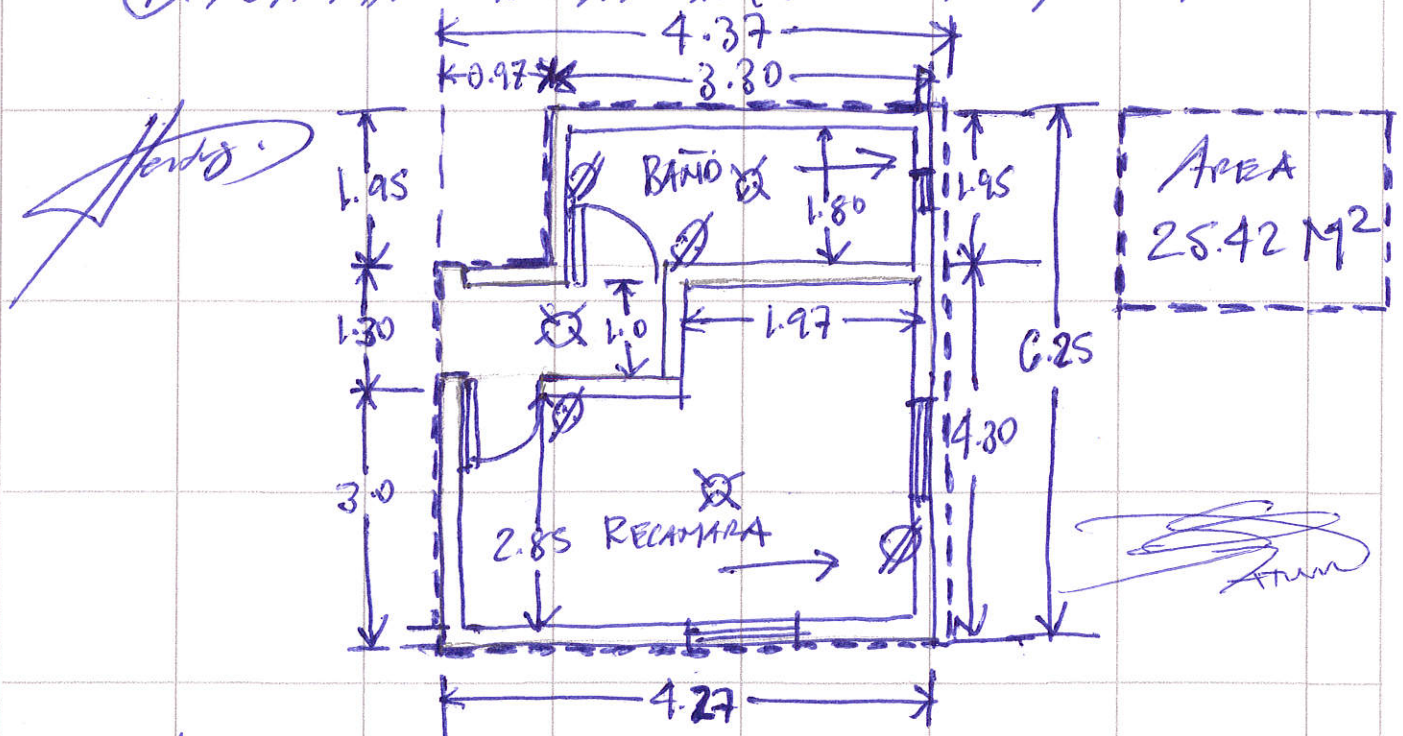
④. REYNA HERNANDEZ AGUILAR (Loc. EL SALADO, ELOTA, SIM.)

SE OBSERVO' COCADO DE LOSA MACIZA DE AZOTEA DE 10 CM. DE ESPESOR, ARMADA CON VAR.  $3/8"$  @ 20 CM EN AMBOS SENTIDOS, CON BASTONES DE REFUERZO DE  $3/8"$  Y COLADA CON CONCRETO  $f'c = 200 \text{ KG/CM}^2$ , EN DOMICILIO DE:

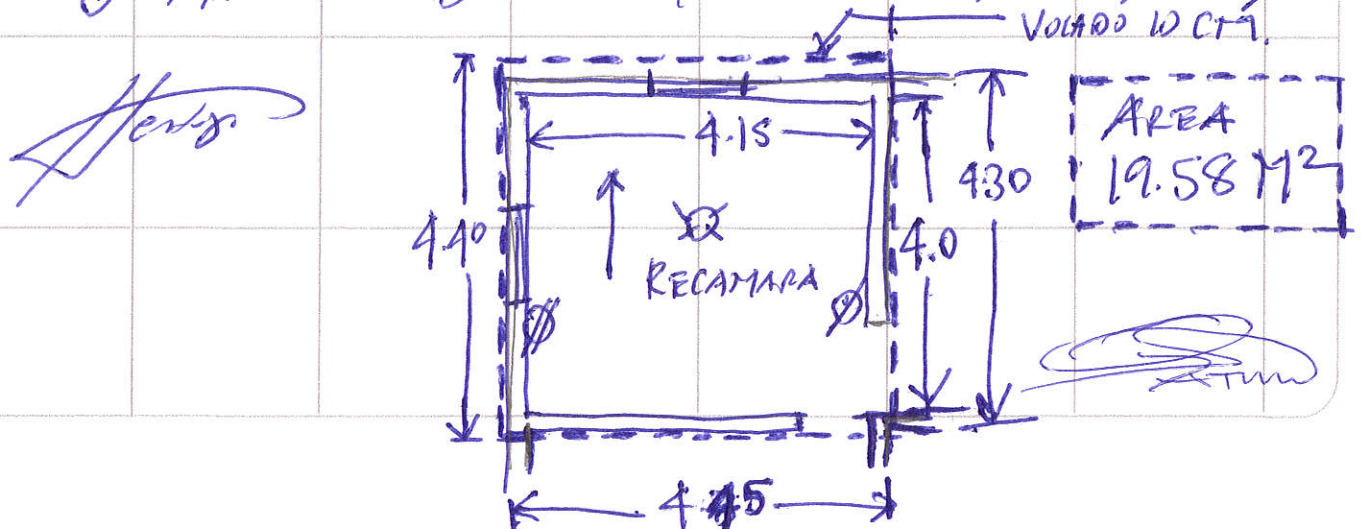
④. - MA. DOLORES BERNAL C. (Loc. EL SALADO, ELOTA, SIM.)

SE FINALIZO' COCADO DE LOSA MACIZA DE 10 CM DE ESPESOR, ARMADA CON VAR.  $3/8"$  @ 20 CM EN AMBOS SENTIDOS, REFORZADA CON BASTONES DE  $3/8"$  Y COLADA CON CONCRETO  $f'c = 200 \text{ KG/CM}^2$  EN CASA DE:
