Proyecto:
REHABILITACION DE TEATRO GRIEGO, PARQUE 87, UBICADO EN CULIACAN, SINALOA.

CONTENIDO:
DETALLE DE PROTECCIONES Y VENTANAS

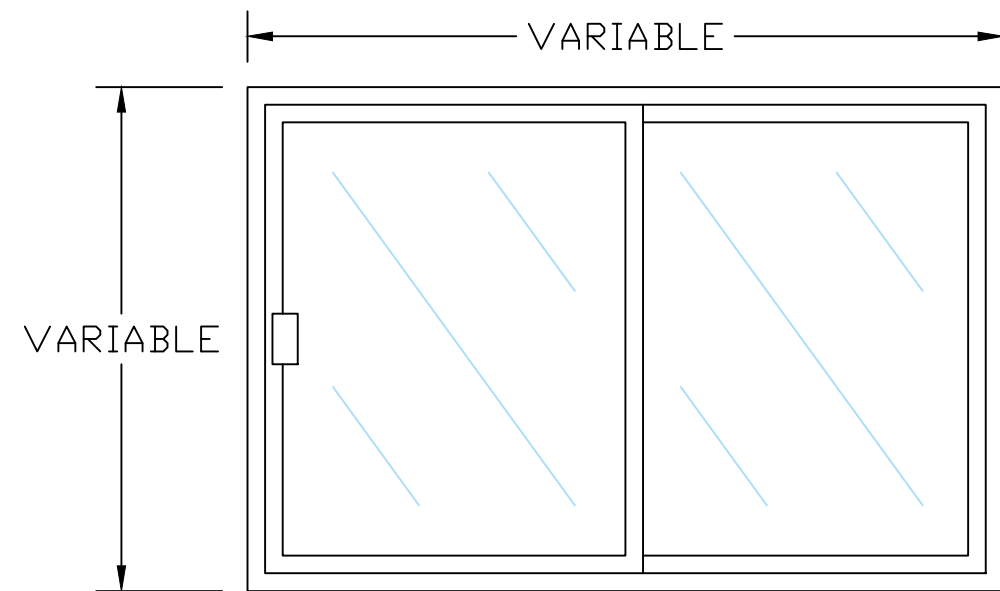
VENTANA A BASE DE ALUMINIO Y CRISTAL

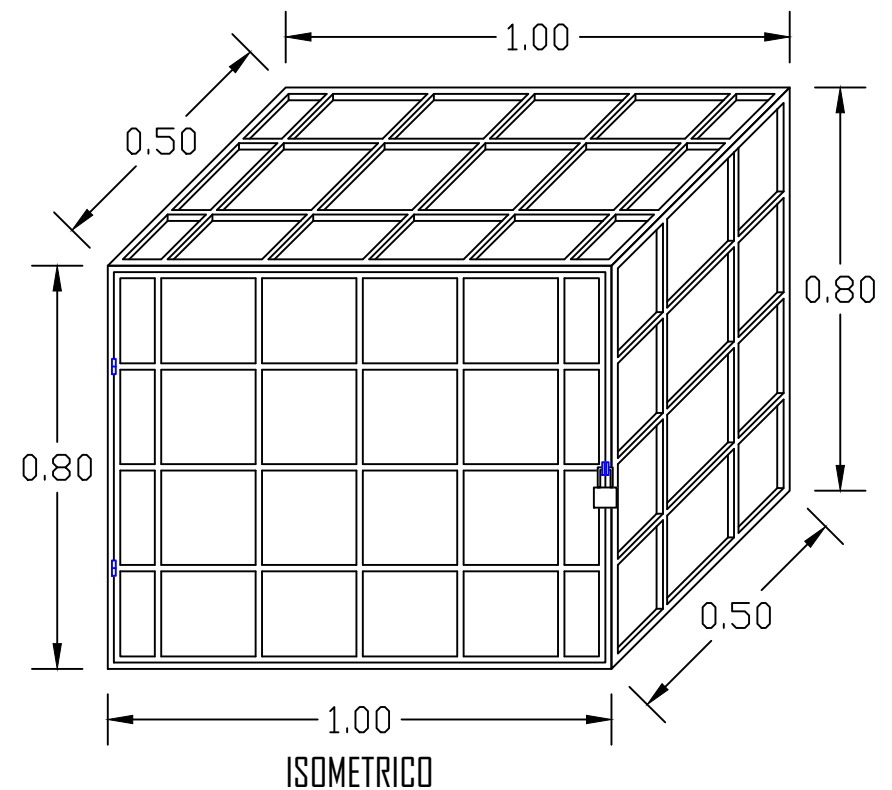
ISOMETRICO

PROTECCION PARA CONDENSADOR DE MINISPLIT DE 1 Y 2 TONELADAS A BASE DE VARILLA CUADRADA DE 1/2" @ 20CMS EN AMBOS SENTIDOS

DETALLE DE PROTECCION PARA CONDENSADOR DE MINISPLIT ESCALA 1:15
