**JUNTA MUNICIPAL DE AGUA POTABLE Y ALCANTARILLADO DEL MUNICIPIO DE ELOTA**  
2021-2024

Obra:  
CONSTRUCCIÓN DE CÁRCAMO DE BOMBEO Y REHABILITACIÓN DE LAGUNA WETLAND.  
Localidad:  
BOSCO, ELOTA, SINALOA.  
Contenido:  
PLANTA COLECTOR PROYECTO

SISTEMA DE ALCANTARILLADO

Obra:  
CONSTRUCCION DE CARCAMO DE BOMBEO Y REHABILITACION DE LAGUNA WETLAND.  
Localidad:  
BOSCOLO, ELOTA, SINALOA.  
Contenido:  
PLANTA DE CONJUNTO.

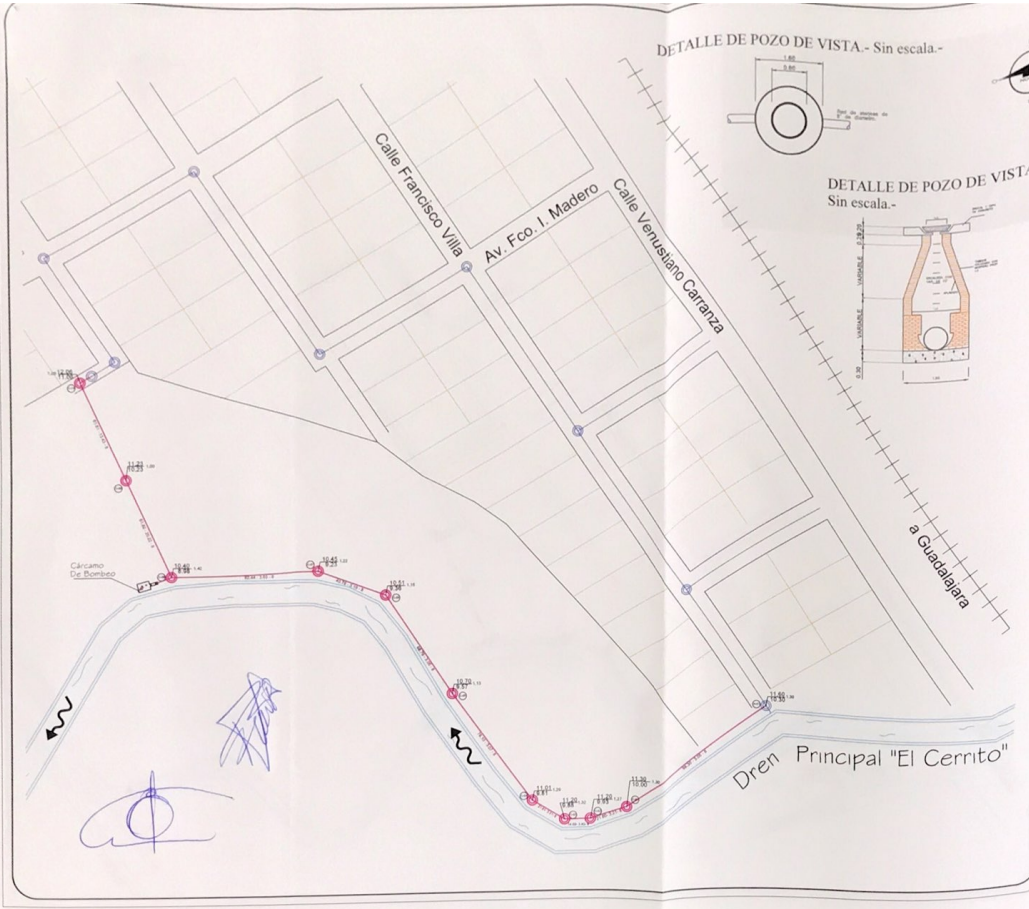
Escala:  
LA INDIC.  
 Fecha:  
DIC/2021. **ALC/01.**

Simbología:  
 — Límite de manzana  
 — Límite de lote  
 — Dren.  
 — Red de Alcantarillas de 8" de D. existente.  
 — Pozo de visita tipo comun existente  
 — Colector de 8" de diametro de proyecto  
 — Pozo de visita tipo comun en Proyecto

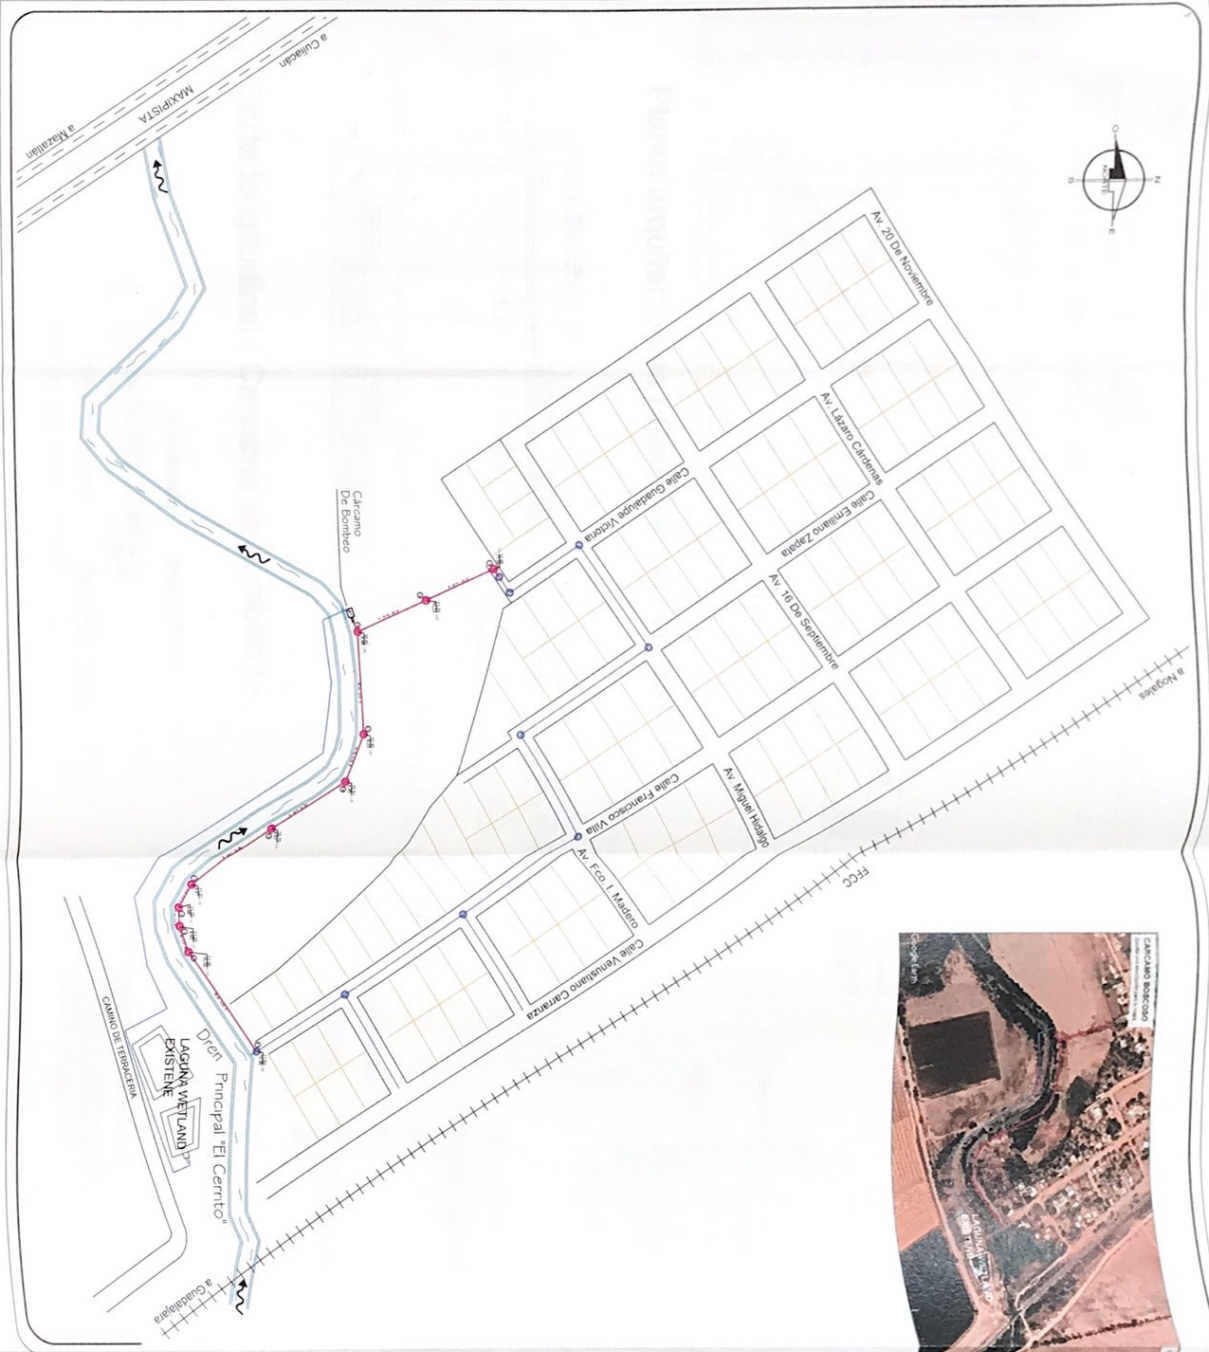
Fecha: DICI/2021.  
 Escala: LA INDIC.  
 Número de plano: ALC/01.

- Símbolos:**
- Lente de manzana
  - Lente de lote
  - Dren
  - Red de Alcantarillos de 8" de D existente
  - Pazo de visita tipo comun existente
  - Colector de 8" de diametro de proyecto
  - Pazo de visita tipo comun en Proyecto
  - Tubería de conduccion PVC de 4" de diametro proyecto

Contenido: **PLANTA DE CONJUNTO.**

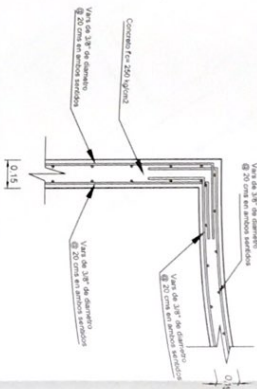
DETALLE L-01  
Detalle de armado de losa -

- NOTA**
- Acciones en metros excepto las indicadas en otra unidad
  - Usar concreto F'CO 150 KG/CM<sup>2</sup> con recubrimiento de 5 cms.
  - Traspases de acero de refuerzo de grado estructural con traslapes.
  - Cimbras y descamisas de madera de pino de calidad

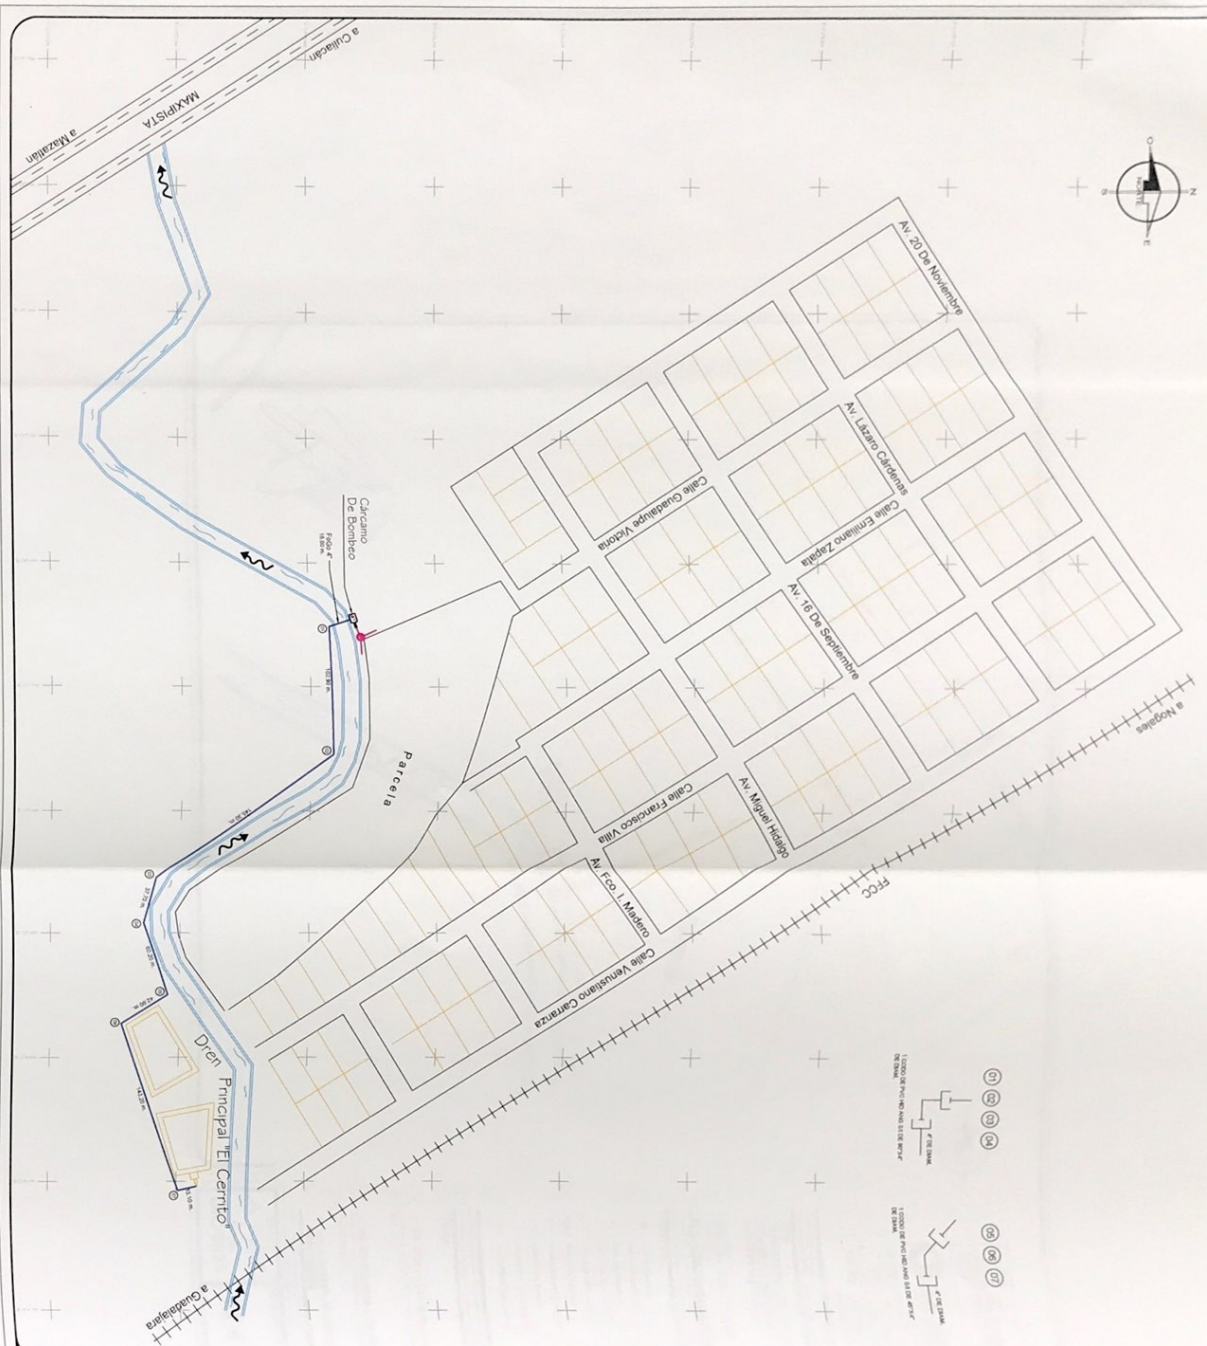
Escala: 1:2000  
 Fecha: DIC/2021  
 LA INDIC. Número de plano:  
**ALC/03.**

**Simbología:**  
 Límite de manzana  
 Límite de lote  
 Dren  
 Línea de conducción 4" de Diámetro  
 Pozo de visita tipo común, existente  
 Colector de 8" de diámetro de proyecto  
 Pozo de visita tipo común en Proyecto

Contenido:  
**LINEA DE CONDUCCIÓN.**
