OBRA:
REHABILITACIÓN DEL SISTEMA DE AGUA POTABLE EN LA COMUNIDAD DE SANTA ANA, MUNICIPIO DE COSALA, ESTADO DE SINALOA.

CONTENIDO:
RED DE DISTRIBUCION.

CONTENIDO: TANQUE SUPERFICIAL DE 30 M3 DE CAPACIDAD.

LOCALIZACION:	SANTA ANA	MUNICIPIO	COSALÁ
OBRAS:	REHABILITACIÓN DEL SISTEMA DE AGUA POTABLE EN LA COMUNIDAD DE SANTA ANA, MUNICIPIO DE COSALA, ESTADO DE SINALOA.		
CONTENIDO:	LINEA DE CONDUCCION DE GFV EXISTENTE A TANQUE SUPERFICIAL DE 30 M3 DE PROYECTO		
DIBUJO:	Ing. Faustino Rodriguez.		
PROYECTO:	Ing. Faustino Rodriguez.		
Vs.Bo.	Ing. Miguel Salcido Salas.		
REVISO:	David Rafael Mora Aragón		
No. DE PLANO	1	FECHA	Enero/2022

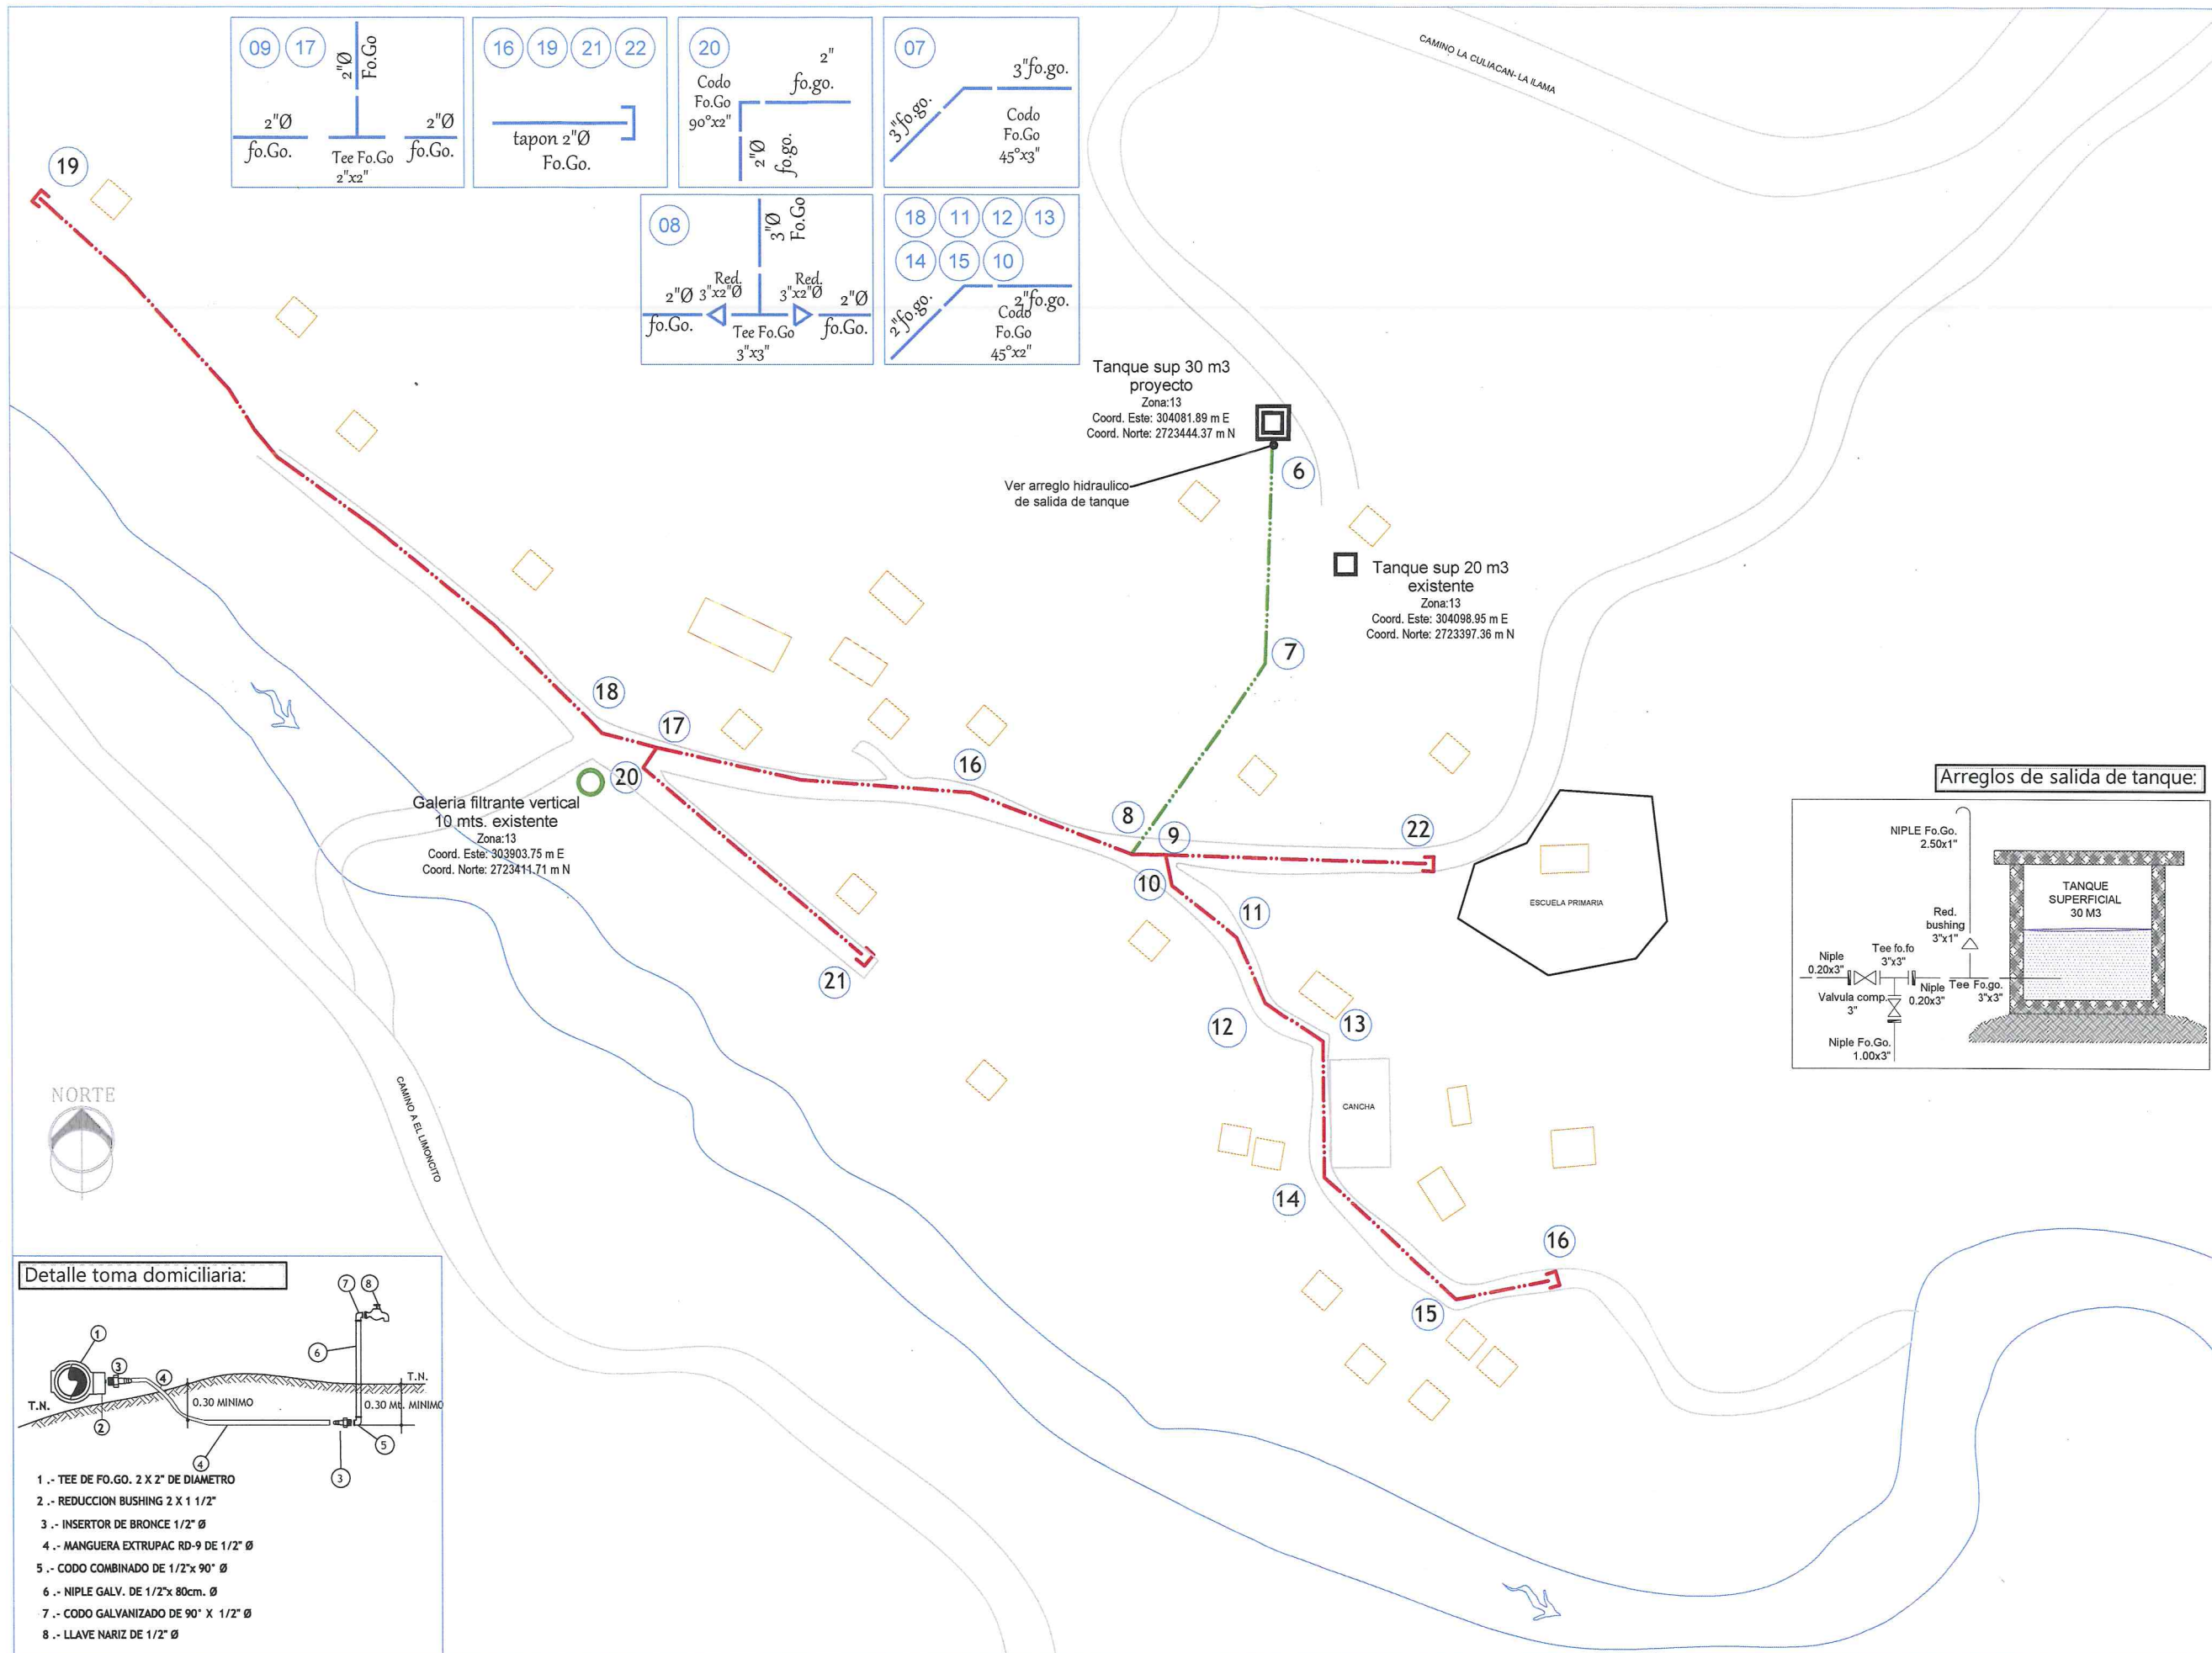
Tanque sup 30 m3 proyecto
Zona:13
Coord. Este: 304081.89 m E
Coord. Norte: 2723444.37 m N

Tanque sup 20 m3 existente
Zona:13
Coord. Este: 304098.95 m E
Coord. Norte: 2723397.36 m N

Galeria filtrante vertical
10 mts. existente
Zona:13
Coord. Este: 303903.75 m E
Coord. Norte: 2723411.71 m N

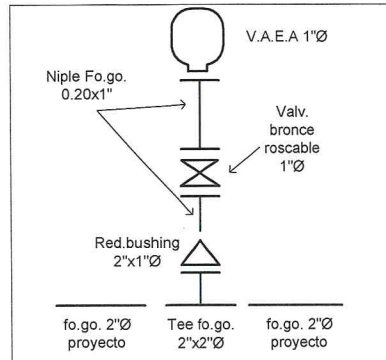
Arreglos para instalar valvula de aire de 1" Ø sobre linea de fo.go. de 2" Ø
