Proyecto:
REHABILITACION DE SERVICIOS SANITARIOS MODULO "A" (BAÑO MUJERES+PORTICO+BODEGA) EN TEATRO GRIEGO EN INSTALACIONES DE PARQUE 87 EN LA CIUDAD DE CULIACAN, SINALOA.

CONTENIDO:
DETALLE ESTRUCTURAL (MALLA).

NUMERO DE PLANO:
8 DE 8

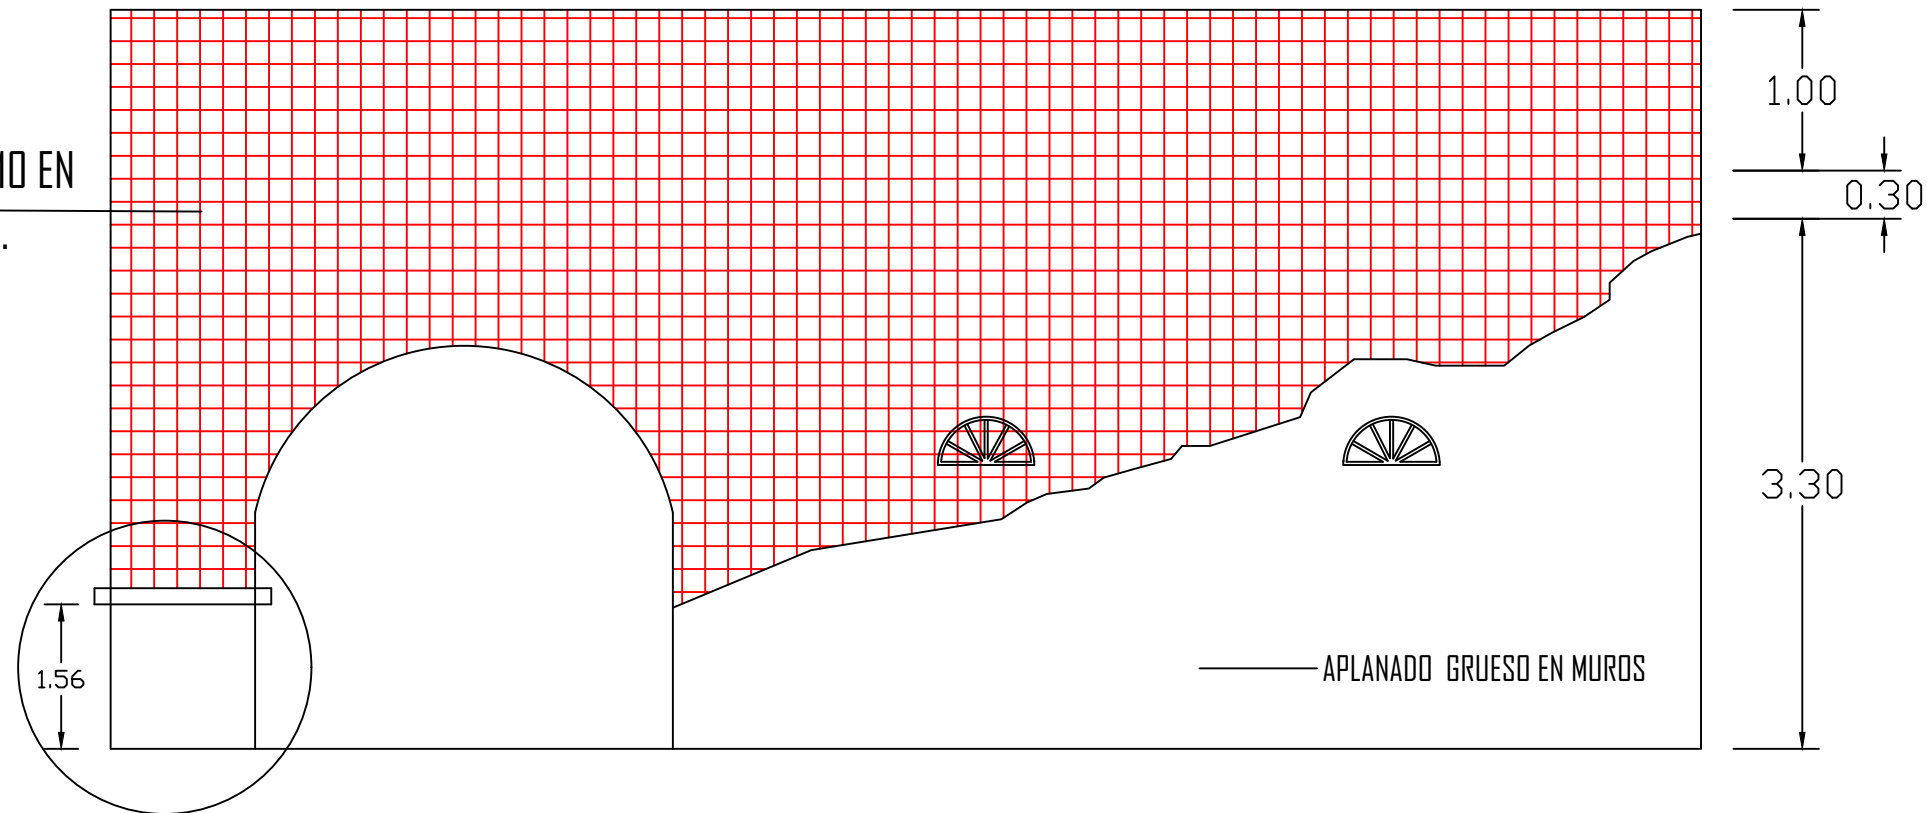
ALZADO.-

REFUERZO ESTRUCTURAL EN MUROS

ANCLAJE DE MALLA ELECTROSOLDADA 6-6/10-10 EN SUPERFICIE DE MUROS.

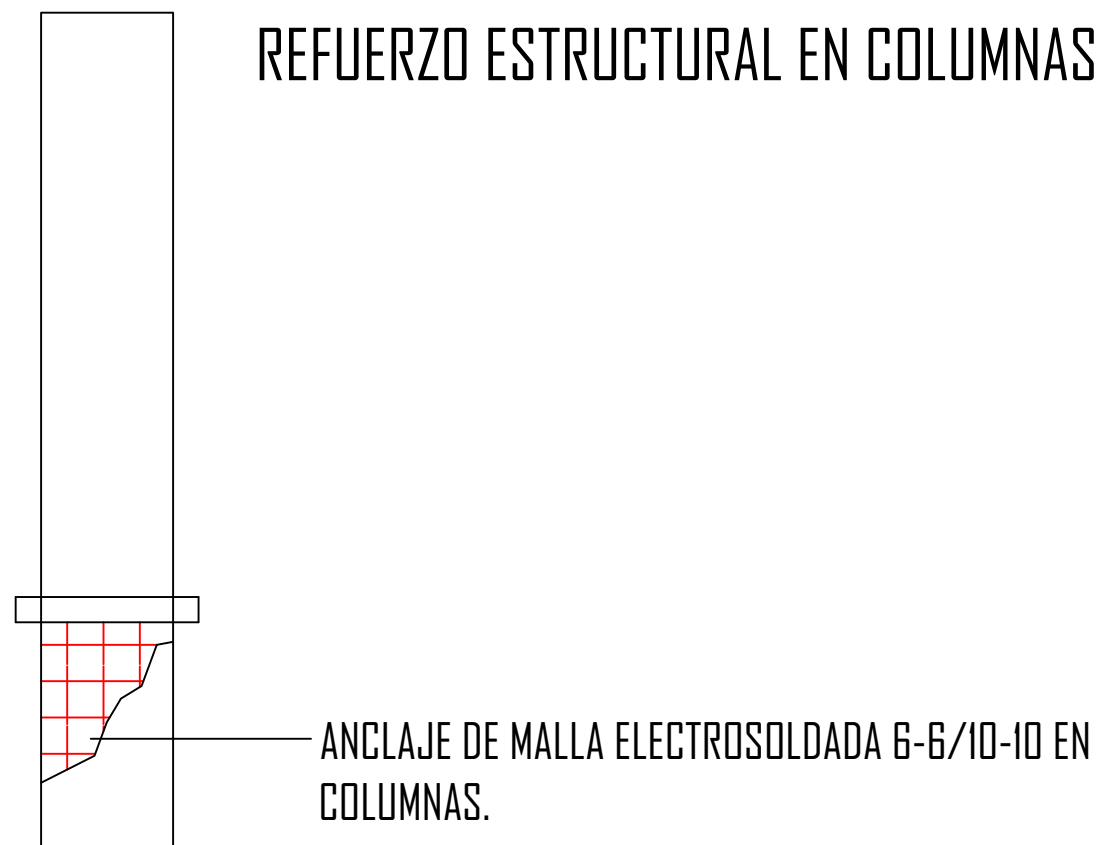
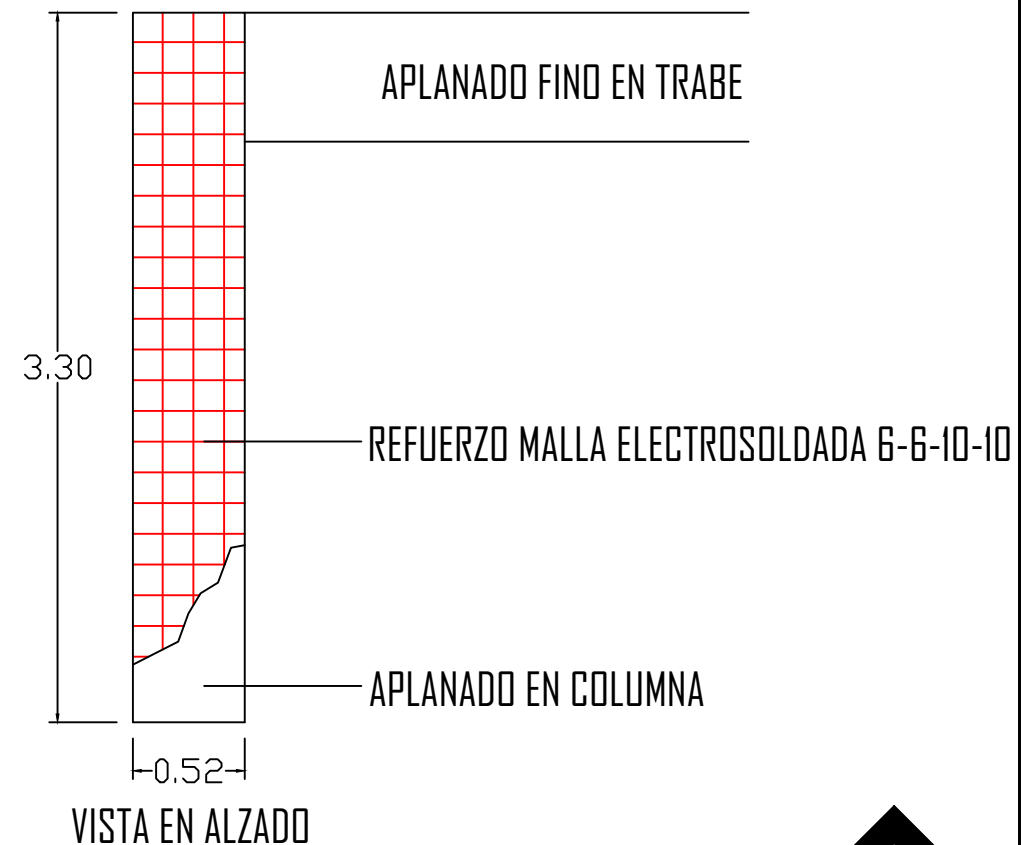
DETALLE ESTRUCTURAL.-

REFUERZO ESTRUCTURAL EN COLUMNAS
