**JUNTA MUNICIPAL DE AGUA POTABLE
Y ALCANTARILLADO DE CULIACÁN**
UNIDAD DE PLANEACIÓN Y PROYECTOS

REHABILITACIÓN GENERAL DE LOS COMPONENTES DE LA PLANTA ZEOLITA DE 40 LPS UBICADA EN LA COMUNIDAD DE LA PLATANERA PARA EL SERVICIO DE AGUA POTABLE A LA COMUNIDAD DE ADOLFO LOPEZ MATEOS EL TAMARINDO. DE ADOLFO LOPEZ MATEOS CONSISTE EN REPONER EL LECHO FILTRANTE DE LOS 6 (SEIS) FILTROS A BASE DE MINERAL ZEOLITA NATURAL (11M3) REPOSICION DE CERCA PERIMETRAL Y SUMINISTRO E INSTALACION DE UN EQUIPO DE BOMBEO TIPO TURBINA DE 40 HP 440 VOLTS. PARA AGUA LIMPIA DE 40LPS Y UNA CDT DE 50 M. EN SUSTITUCION DEL EXISTENTE EN REBOMBEO DE AGUA LIMPIA DE CARCAMO A TANQUE ELEVADO EXISTENTE

DESCRIPCION DE PROYECTO:		NUMERO DEL PLANO:
REHABILITACION DE INSTALACIONES HIDRAULICAS PARA RETROLAVADO DE FILTROS		3
COPIE DE PLANO:	NOMBRE DE PROYECTO:	
RETROLAVADO DE FILTROS	REHABILITACION DE LA PLANTA ZEOLITA 2022	
LEVANTE:	OBJETO:	ESCALA:
ING. JESÚS ABELARDO CASTRO PLATA	RAFAEL CALDERÓN ALVARADO	1.75
FECHA:	FECHA:	FECHA:
FEBRERO/2022	FEBRERO/2022	FEBRERO/2022
PROYECTO:	REVISO:	VO.Bo:
ING. LUIS ENRIQUE GARCIA DOMINGUEZ	ING. RAFAEL CALDERÓN ALVARADO	ING. MANUEL LUNA FERNANDEZ

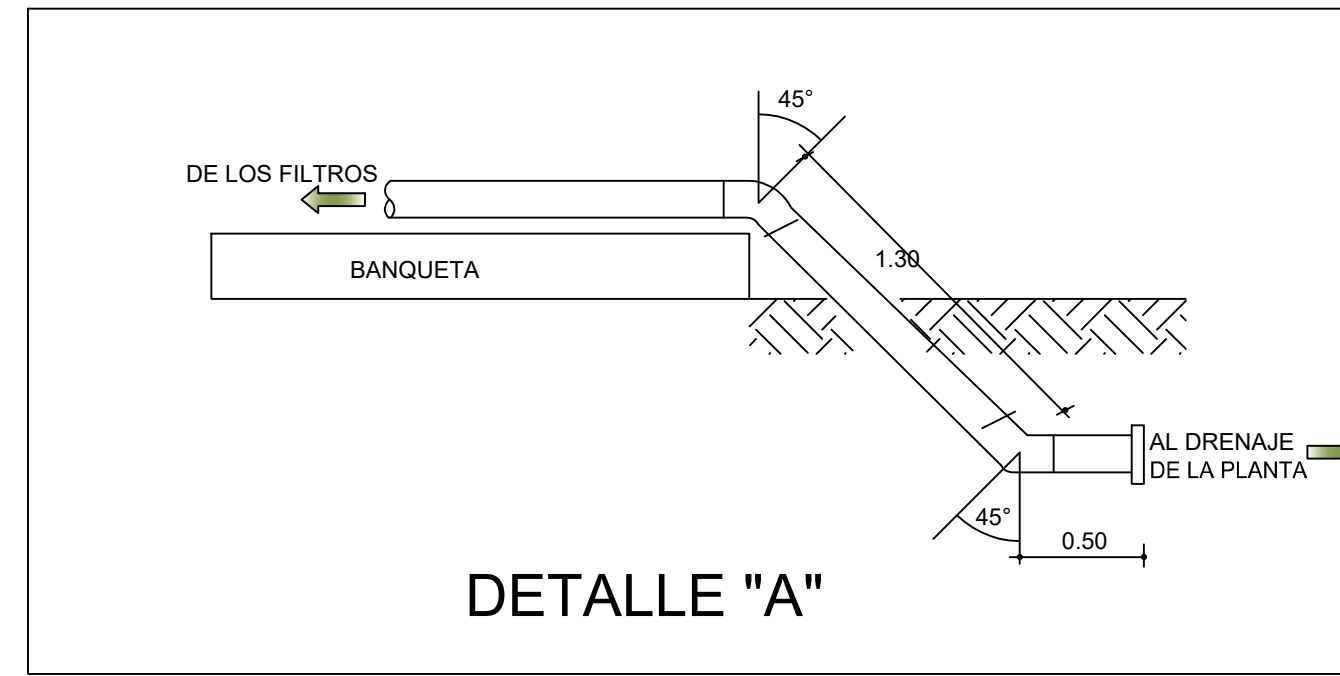
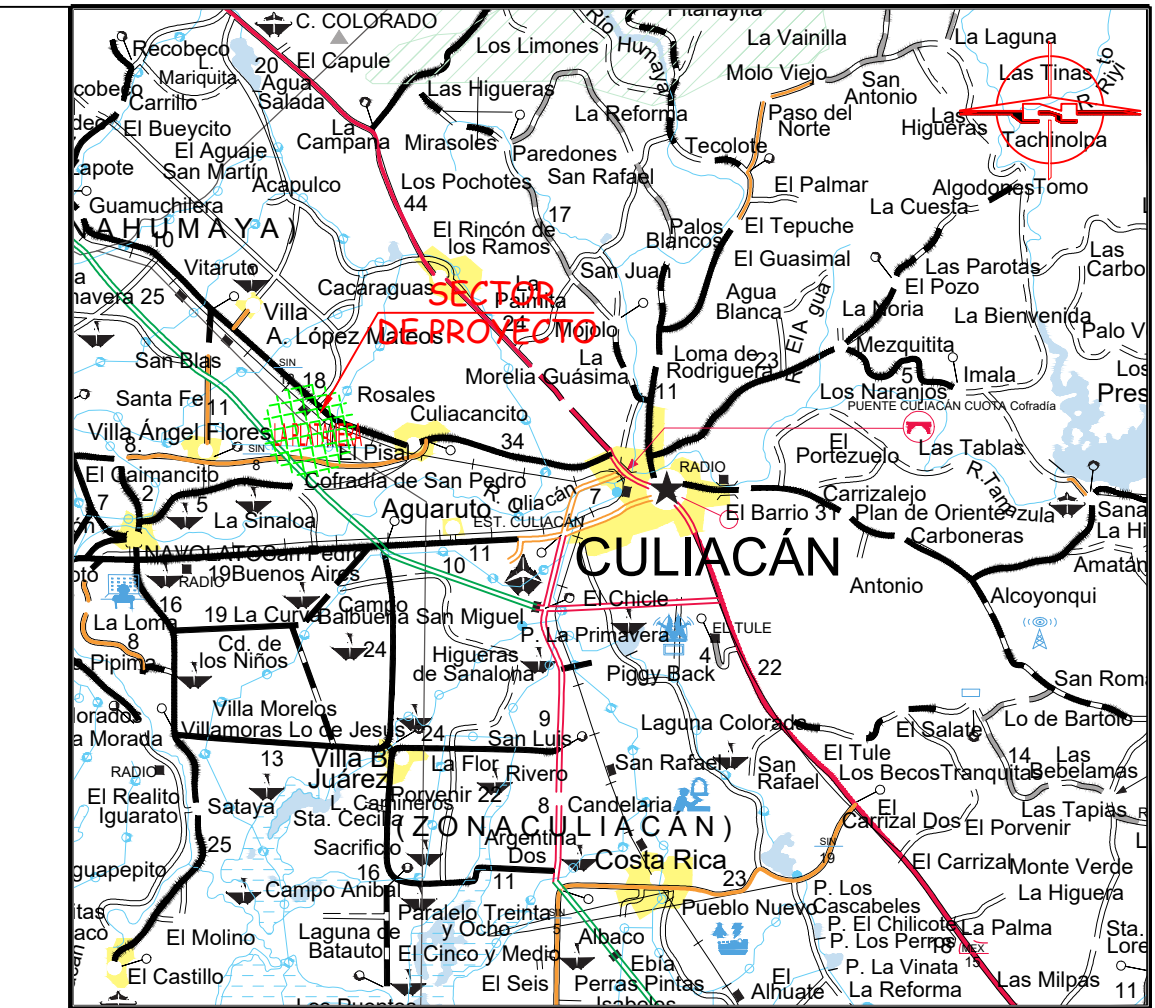
RELACION DE PIEZAS A REHABILITAR PARA EL RETROLAVADO DE LOS FILTROS

SAND-BLAST (EXTERIOR) A METAL BLANCO Y APLICACIÓN DE ANTICORROSIVO
A BASE DE ALQUITRAN DE HULLA EPOXICA RP-5 EN:

①	PIEZA ESPECIAL DE ACERO CED 40 DE 150mm(6")Ø CON L=2.70m INCLUYE TRES SALIDAS DE (6")Ø, TRES TEE SOLDABLES DE ACERO DE (6"x6")Ø, Y CINCO BRIDAS DE ACERO DE (6")Ø SOLDABLES	2
②	CODO DE FoFo DE 90°x150mm(90"x6")Ø	4
③	VALVULA DE MARIPOSA MARCA KEISTONE DE 150mm(6")Ø DE ENGRANE CON ACTUADOR PARA CONECTARLA A UN P.L.C. PARA ABRIR Y CERRAR POR TIEMPOS PROGRAMADOS	6
④	VALVULA DE MARIPOSA MARCA KEISTONE MANUAL DE 150mm(6")Ø	1
⑤	PIEZA ESPECIAL DE ACERO CED 40 DE 150mm(6")Ø CON L=2.60m INCLUYE DOS BRIDAS SOLDABLES DE (6")Ø EN SUS EXTREMOS	1
⑥	PIEZA ESPECIAL DE ACERO CED 40 DE 150mm(6")Ø CON L=2.00m INCLUYE DOS BRIDAS SOLDABLES DE (6")Ø EN LOS EXTREMOS Y DOS CODOS DE 45°x6" Ø, SOLDABLES	1
⑦	TUBERIA DE P.V.C. METRICA DE 150mm(6")Ø CLASE 5	L=3.00m
	P.V.C.	
	EXTREMIDAD ESPIGA DE 150mm(6")Ø	1
	VARIOS	
	EMPAQUES DE PLOMO DE 150mm(6")Ø	20
	EMPAQUES DE NEOPRENO DE 150mm(6")Ø	1
	TORNILLOS DE ACERO INOXIDABLE MODELO SAE-304-ASTM-F593C CUMPLIENDO CON LA NORMA NOM-002-CONAGUA (3/4"x3 1/2")Ø	168

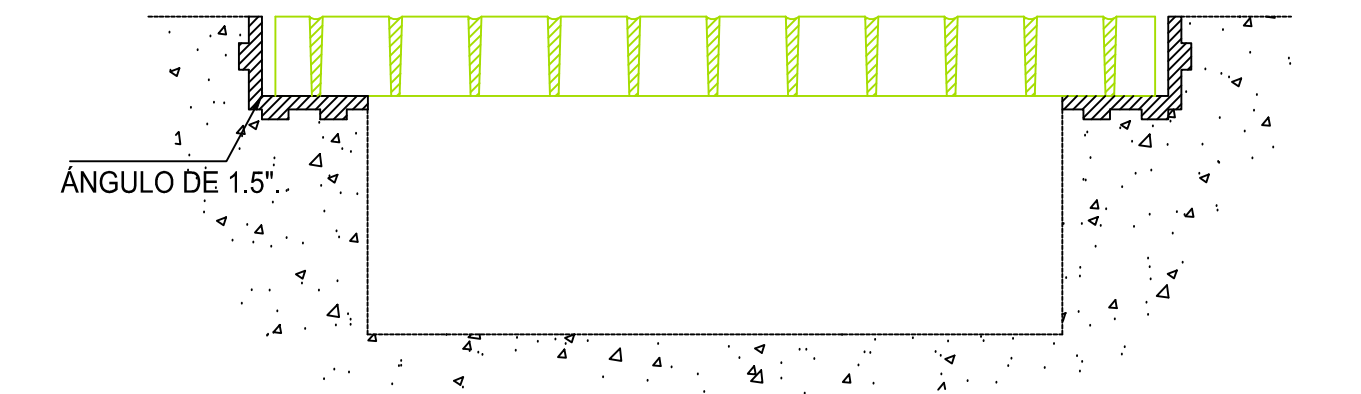
REJILLA MOLDEADA RECTANGULAR SUPERIOR PARA AREA DE MANTENIMIENTO PEATONAL CON MATERIAL DE RESINA DE POLIESTER TIPO ROVING AL 70% DE RESINA DE PESO TIPO ANTIDERRAPANTE 4'x12' CON PERALTE DE 1.5" PARA CUBRIR UN AREA DE 4.0 M2 INCLUYE: 3 ÁNGULOS DE 1.5".
