H. AYUNTAMIENTO DE CULIACAN

Proyecto: REHABILITACION DE SERVICIOS SANITARIOS MODULO "A" (BAÑO MUJERES+PORTICO+BODEGA) EN TEATRO GRIEGO EN INSTALACIONES DE PARQUE 87 EN LA CIUDAD DE CULIACAN, SINALOA.

AZOTEA.-

NÚMERO DE PLANO: 5 DE 8

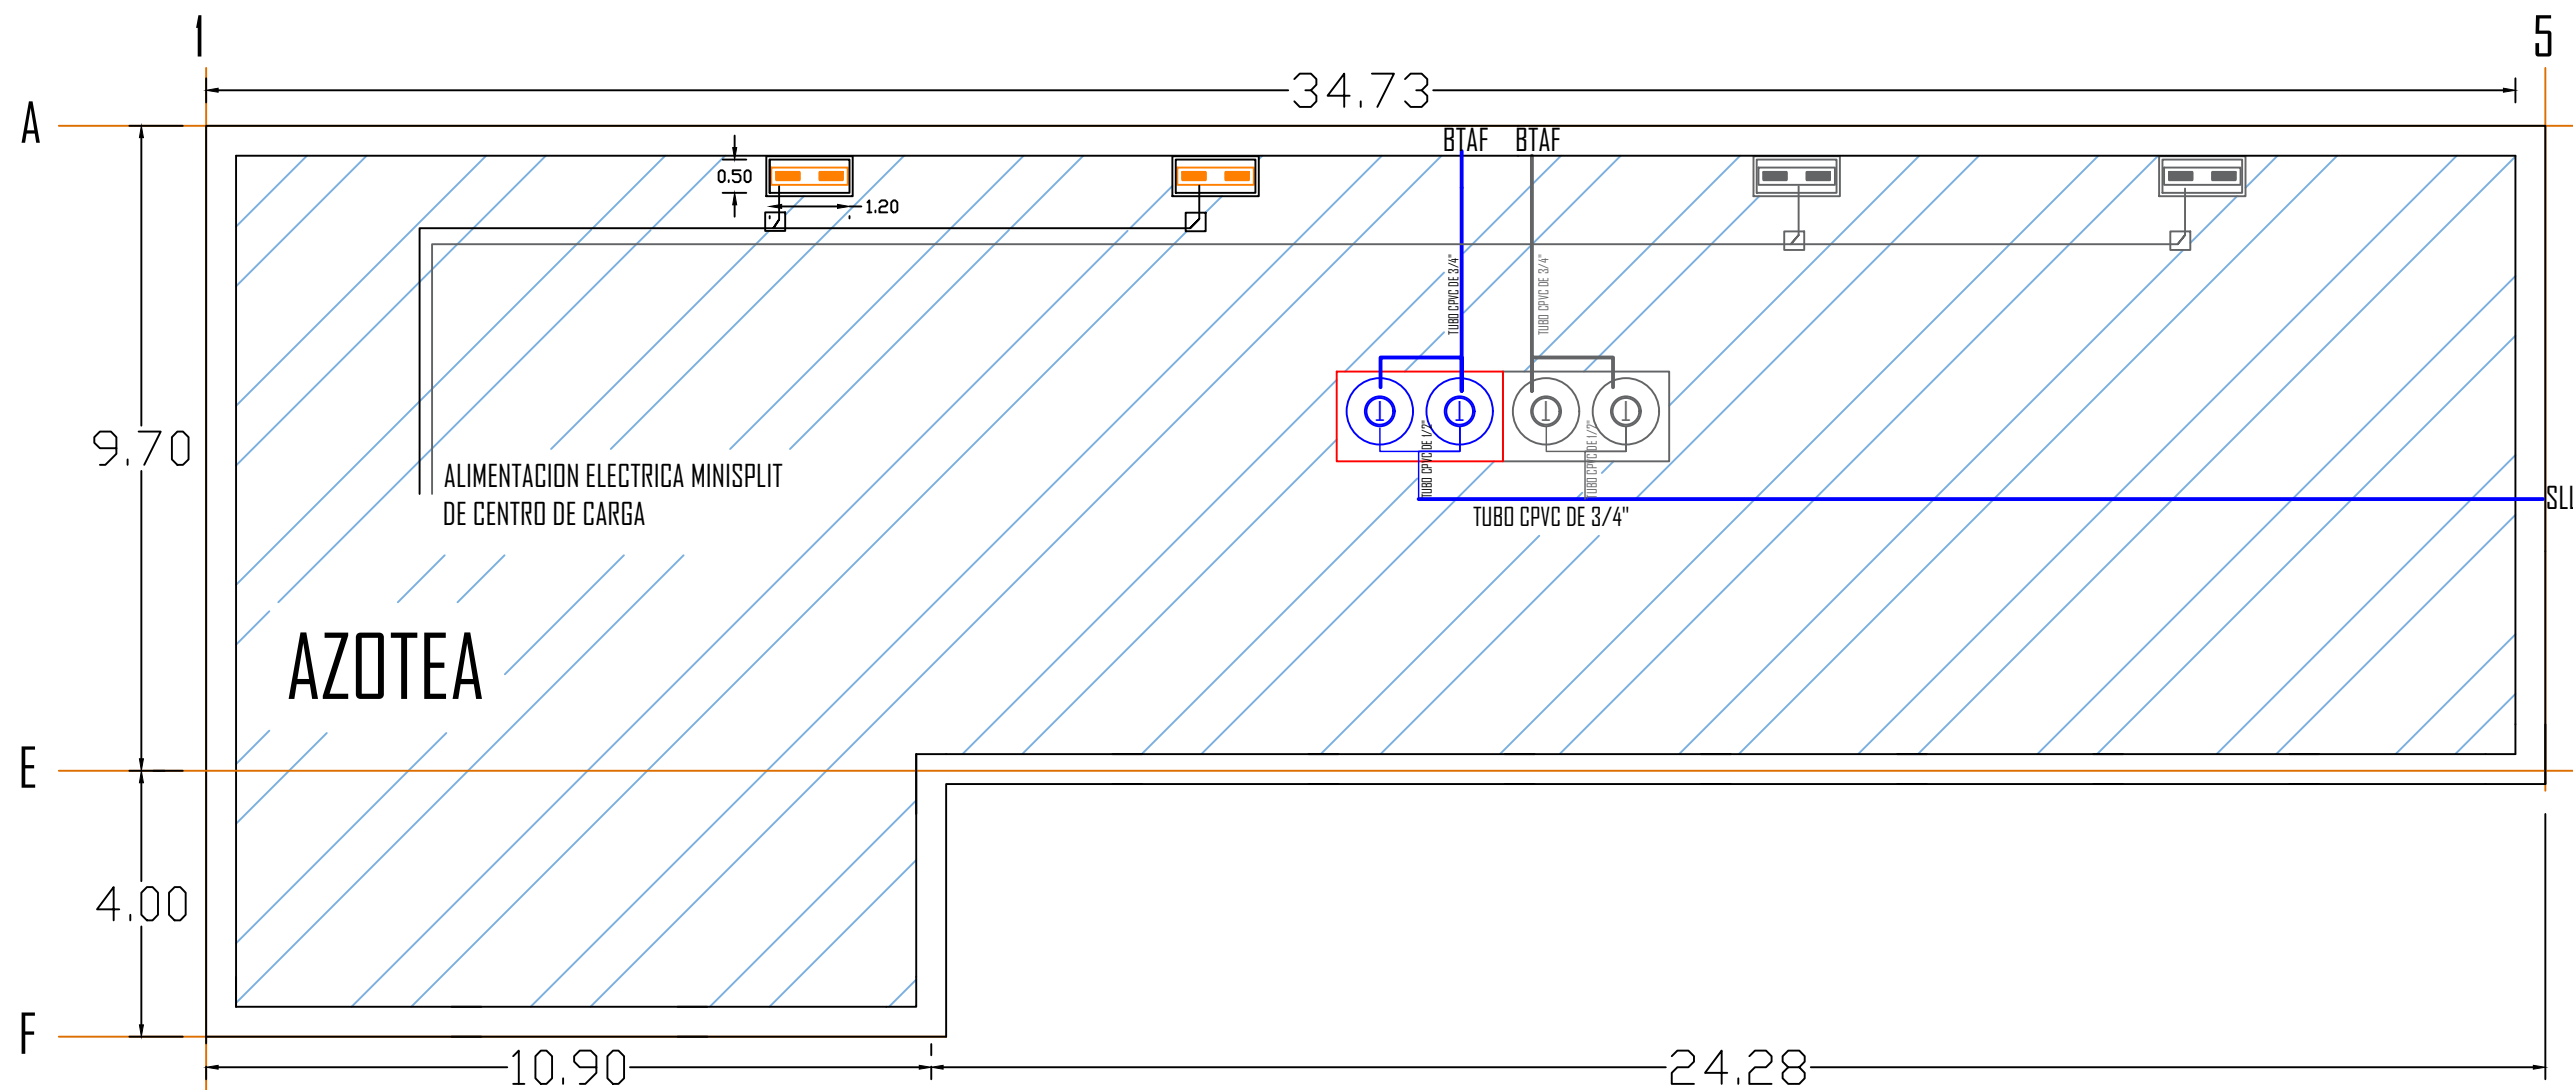
COLOCACION DE TINACO ROTOPLAST DE 1,100 LTS.
	CUBO DE TABIQUE PARA PROTECCION DE TINACO.
	IMPERMEABILIZACION DE LOSA CON IMPERMEABILIZANTE ELASTOMERICO FIBRATADO.
	BASE PARA APARATO DE AIRE ACONDICIONADO DE 1.20 X 0.50 X 0.30 MTS.
