Proyecto:  
REHABILITACION DE SERVICIOS SANITARIOS MODULO "A" (BAÑO MUJERES-PORTICO+BODEGA) EN TEATRO GRIEGO EN INSTALACIONES DE PARQUE 87 EN LA CIUDAD DE CULIACAN, SINALOA.

CONTENIDO:  
DETALLE ESTRUCTURAL (VIGAS).

NUMERO DE PLANO:  
7 DE 8

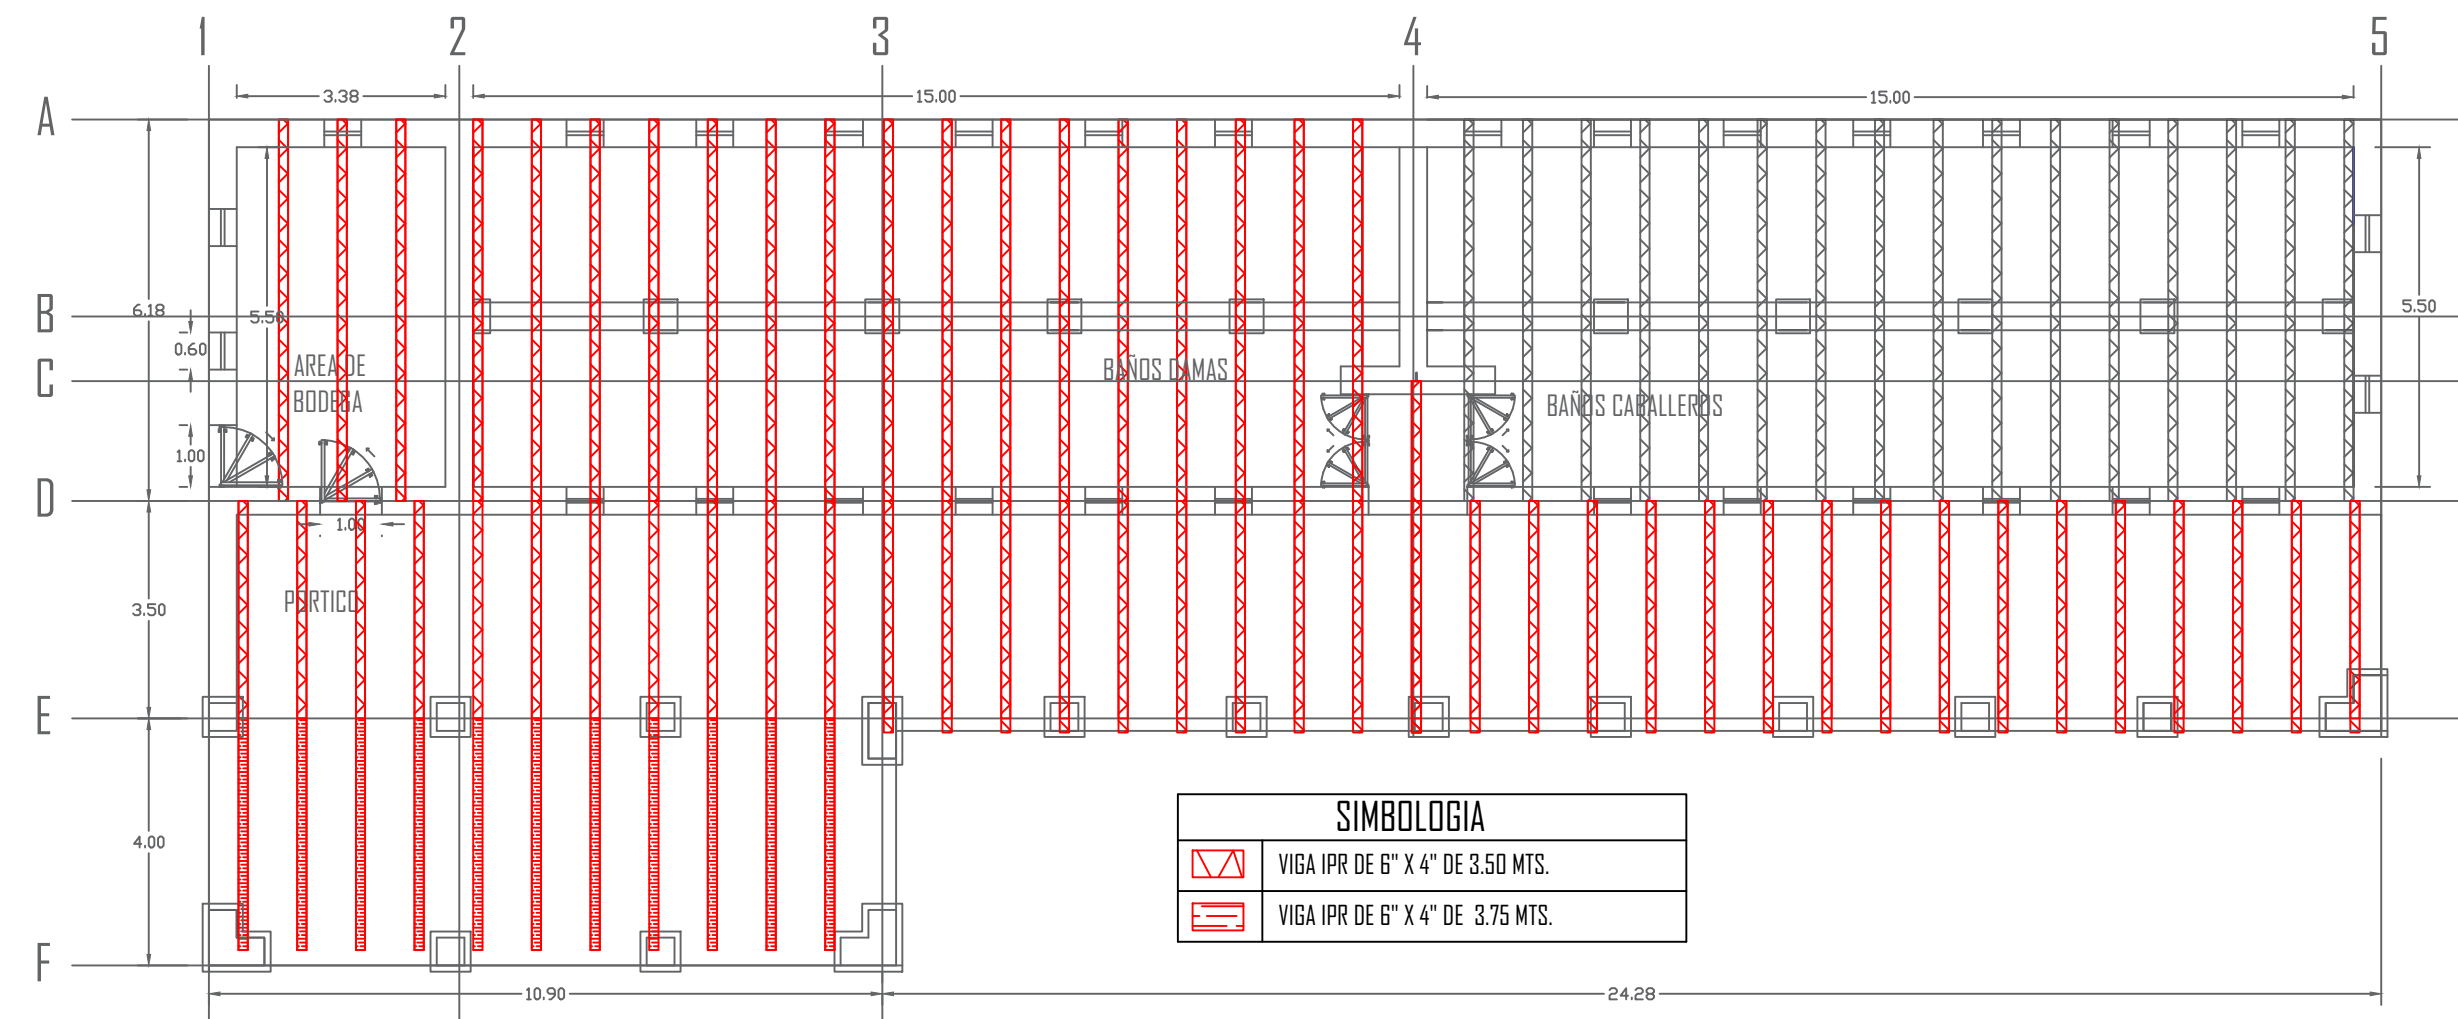
DETALLE DE VIGA IPR.

PLANTA.-

ALZADO.-

VIGA IPR DE 6"X 4"
