Proyecto:  
REHABILITACION DE SERVICIOS SANITARIOS MODULO "A" (BAÑOS HOMBRES) EN TEATRO GRIEGO EN INSTALACIONES DE PARQUE 87 EN LA CIUDAD DE CULIACAN, SINALOA.

CONTENIDO:  
DETALLE ESTRUCTURAL (VIGAS).

NUMERO DE PLANO:  
7 DE 9

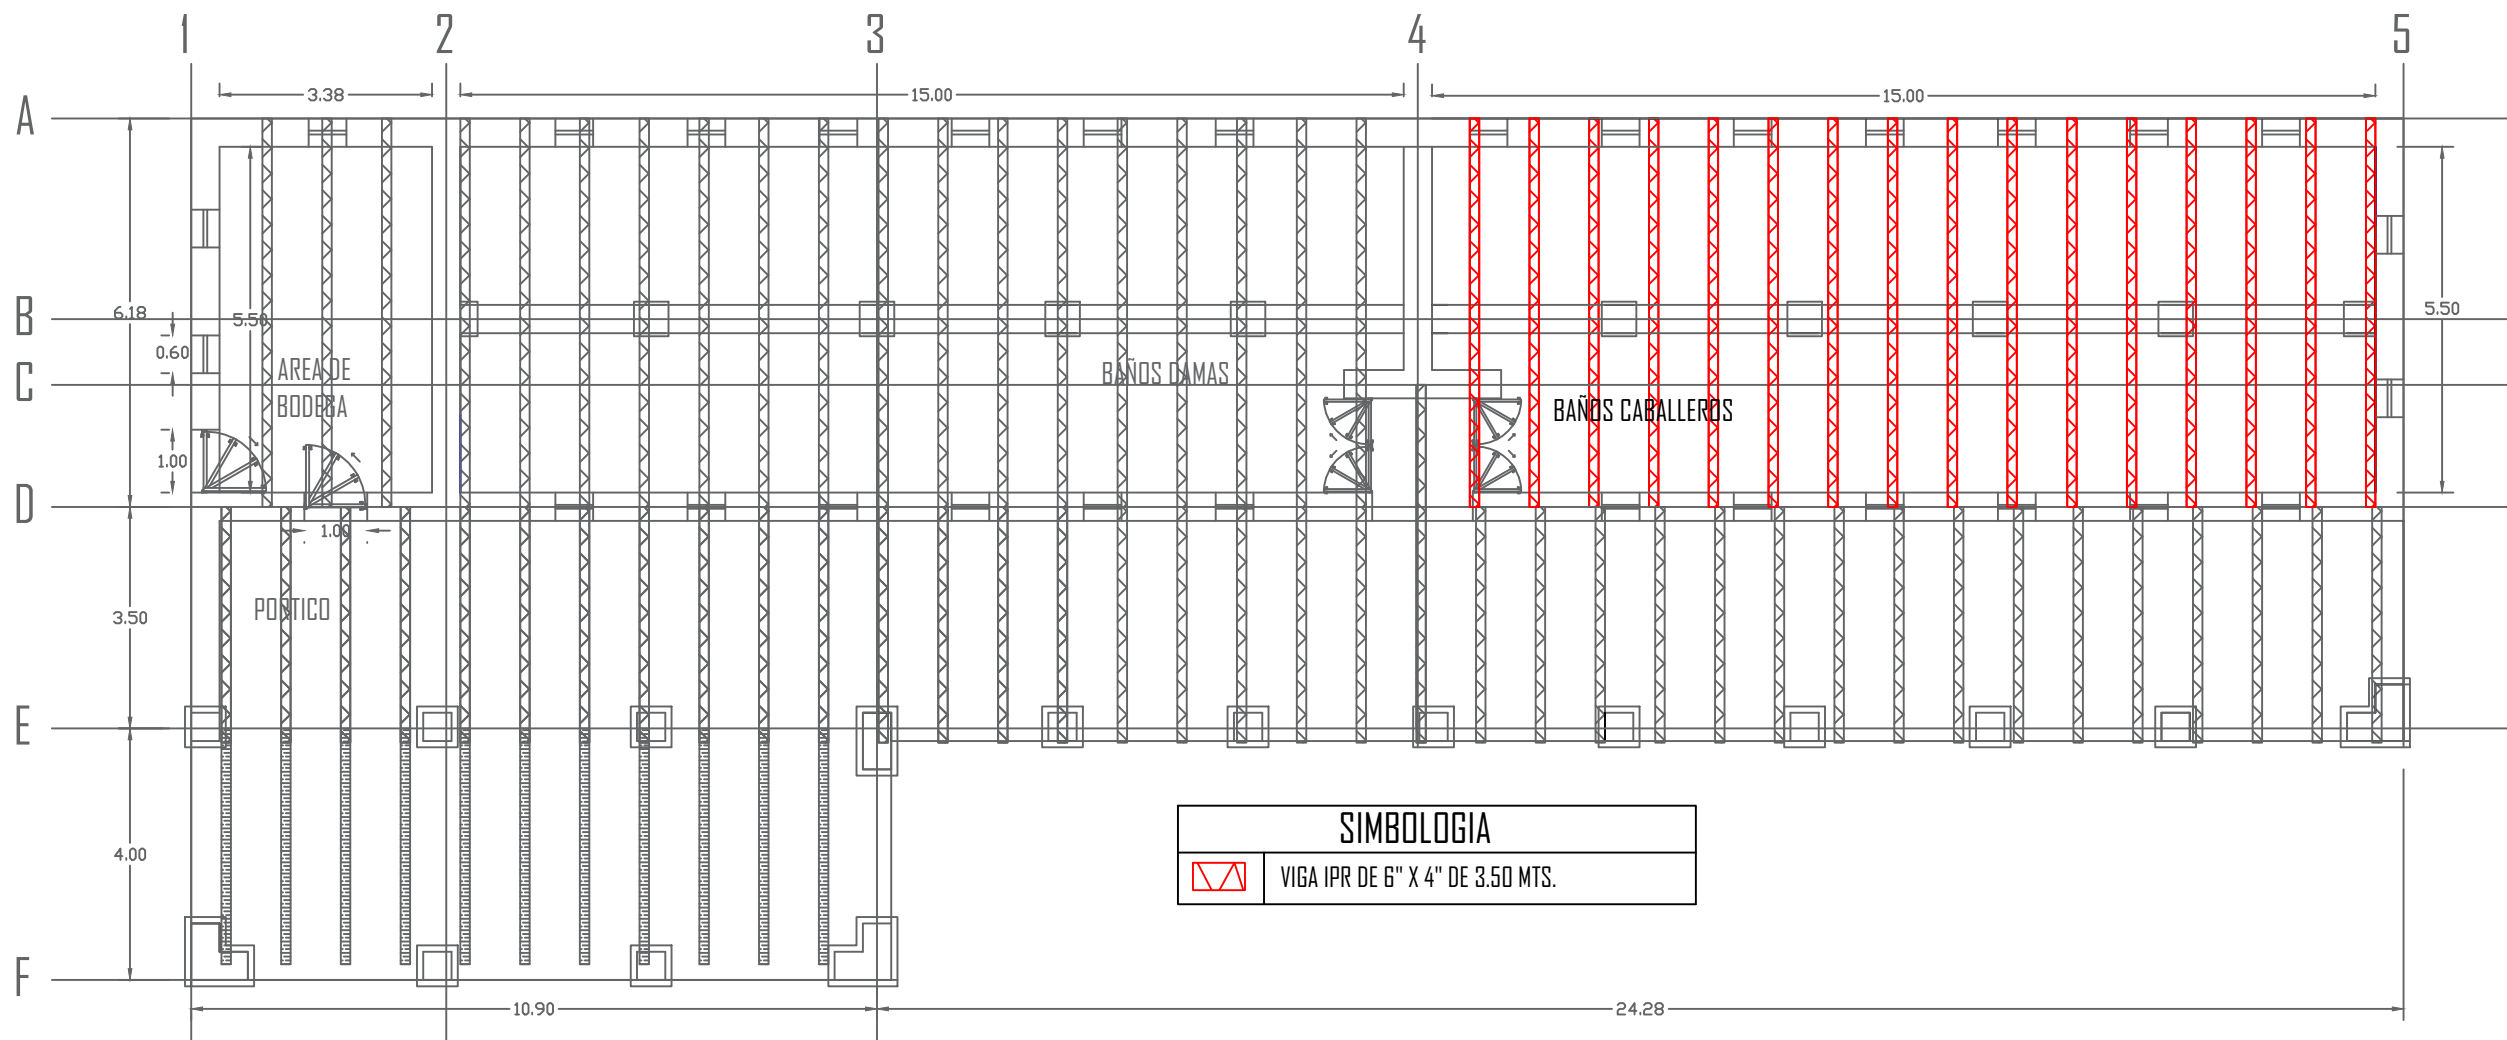
DETALLE DE VIGA IPR.

PLANTA.-

ALZADO.-

VIGA IPR DE 6"X 4"
