H. AYUNTAMIENTO DE CULIACAN

Proyecto:
REHABILITACION DE SERVICIOS SANITARIOS MODULO "A" (BAÑO MUJERES+PORTICO-BODEGA) EN TEATRO GRIEGO EN INSTALACIONES DE PARQUE 87 EN LA CIUDAD DE CULIACAN, SINALOA.

CONTENIDO:
PLANTA ARQUITECTONICA (PROPUESTA).

3 DE 8

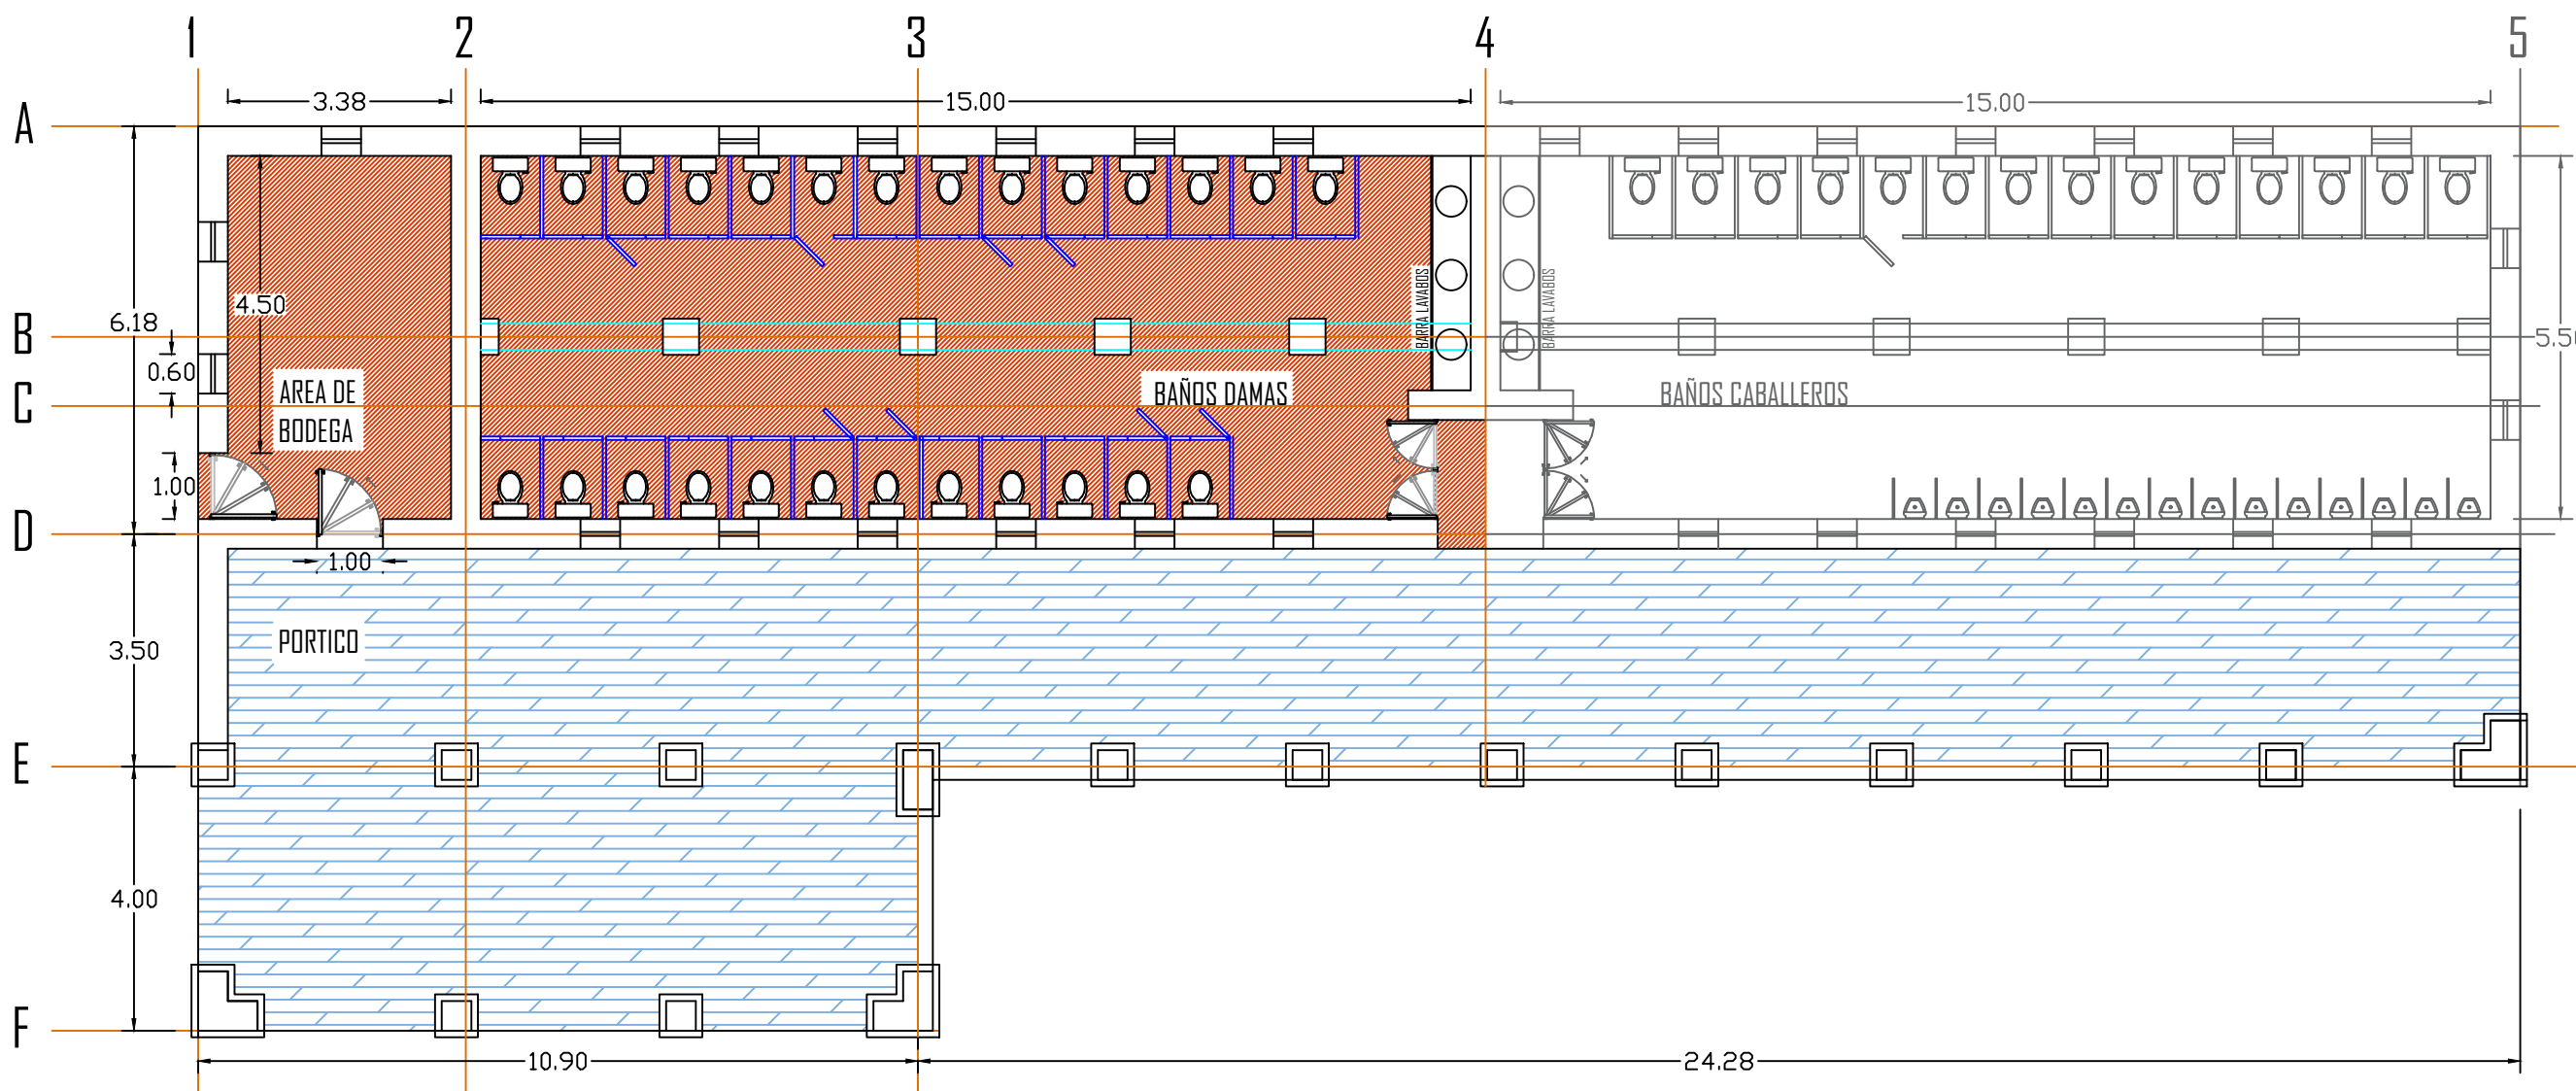
PLANTA ARQUITECTONICA (PROPUESTA).

COLOCACION DE WC COLOR BLANCO.
	BARRA DE 4.00 X 0.60 X 0.10 MTS. A BASE DE GLAS REY DE PRIMERA (DUROCK).
	INSTALACION DE LLAVE INDIVIDUAL ECONOMIZADORA PARA LAVABO (DE PRESION).
	COLOCACION DE CANCELERIA DE ALUMINIO NATURAL Y ACRILICO OPALINO PARA WC.
	COLOCACION DE VITROPISO DE 60 X 60 CMS.
	COLOCACION DE VITROPISO TIPO DUELA (EN PORTICO).
	COLOCACION DE PROTECCION EN VENTANA DE HERRERIA SEMICIRCULAR DE 0.76-78 DE DIAMETERO Y 0.38-40 MTS DE ALTURA BASE DE ANGULAR.
