PROYECTO:  
REHABILITACION DE PARQUE PUBLICO, EN EJIDO LIBERTAD, EN LA SINDICATURA DE QUILA.

CONTENIDO:  
- CANCHA DE USOS MULTIPLES.

NUMERO DE PLANO:  
5 DE 23

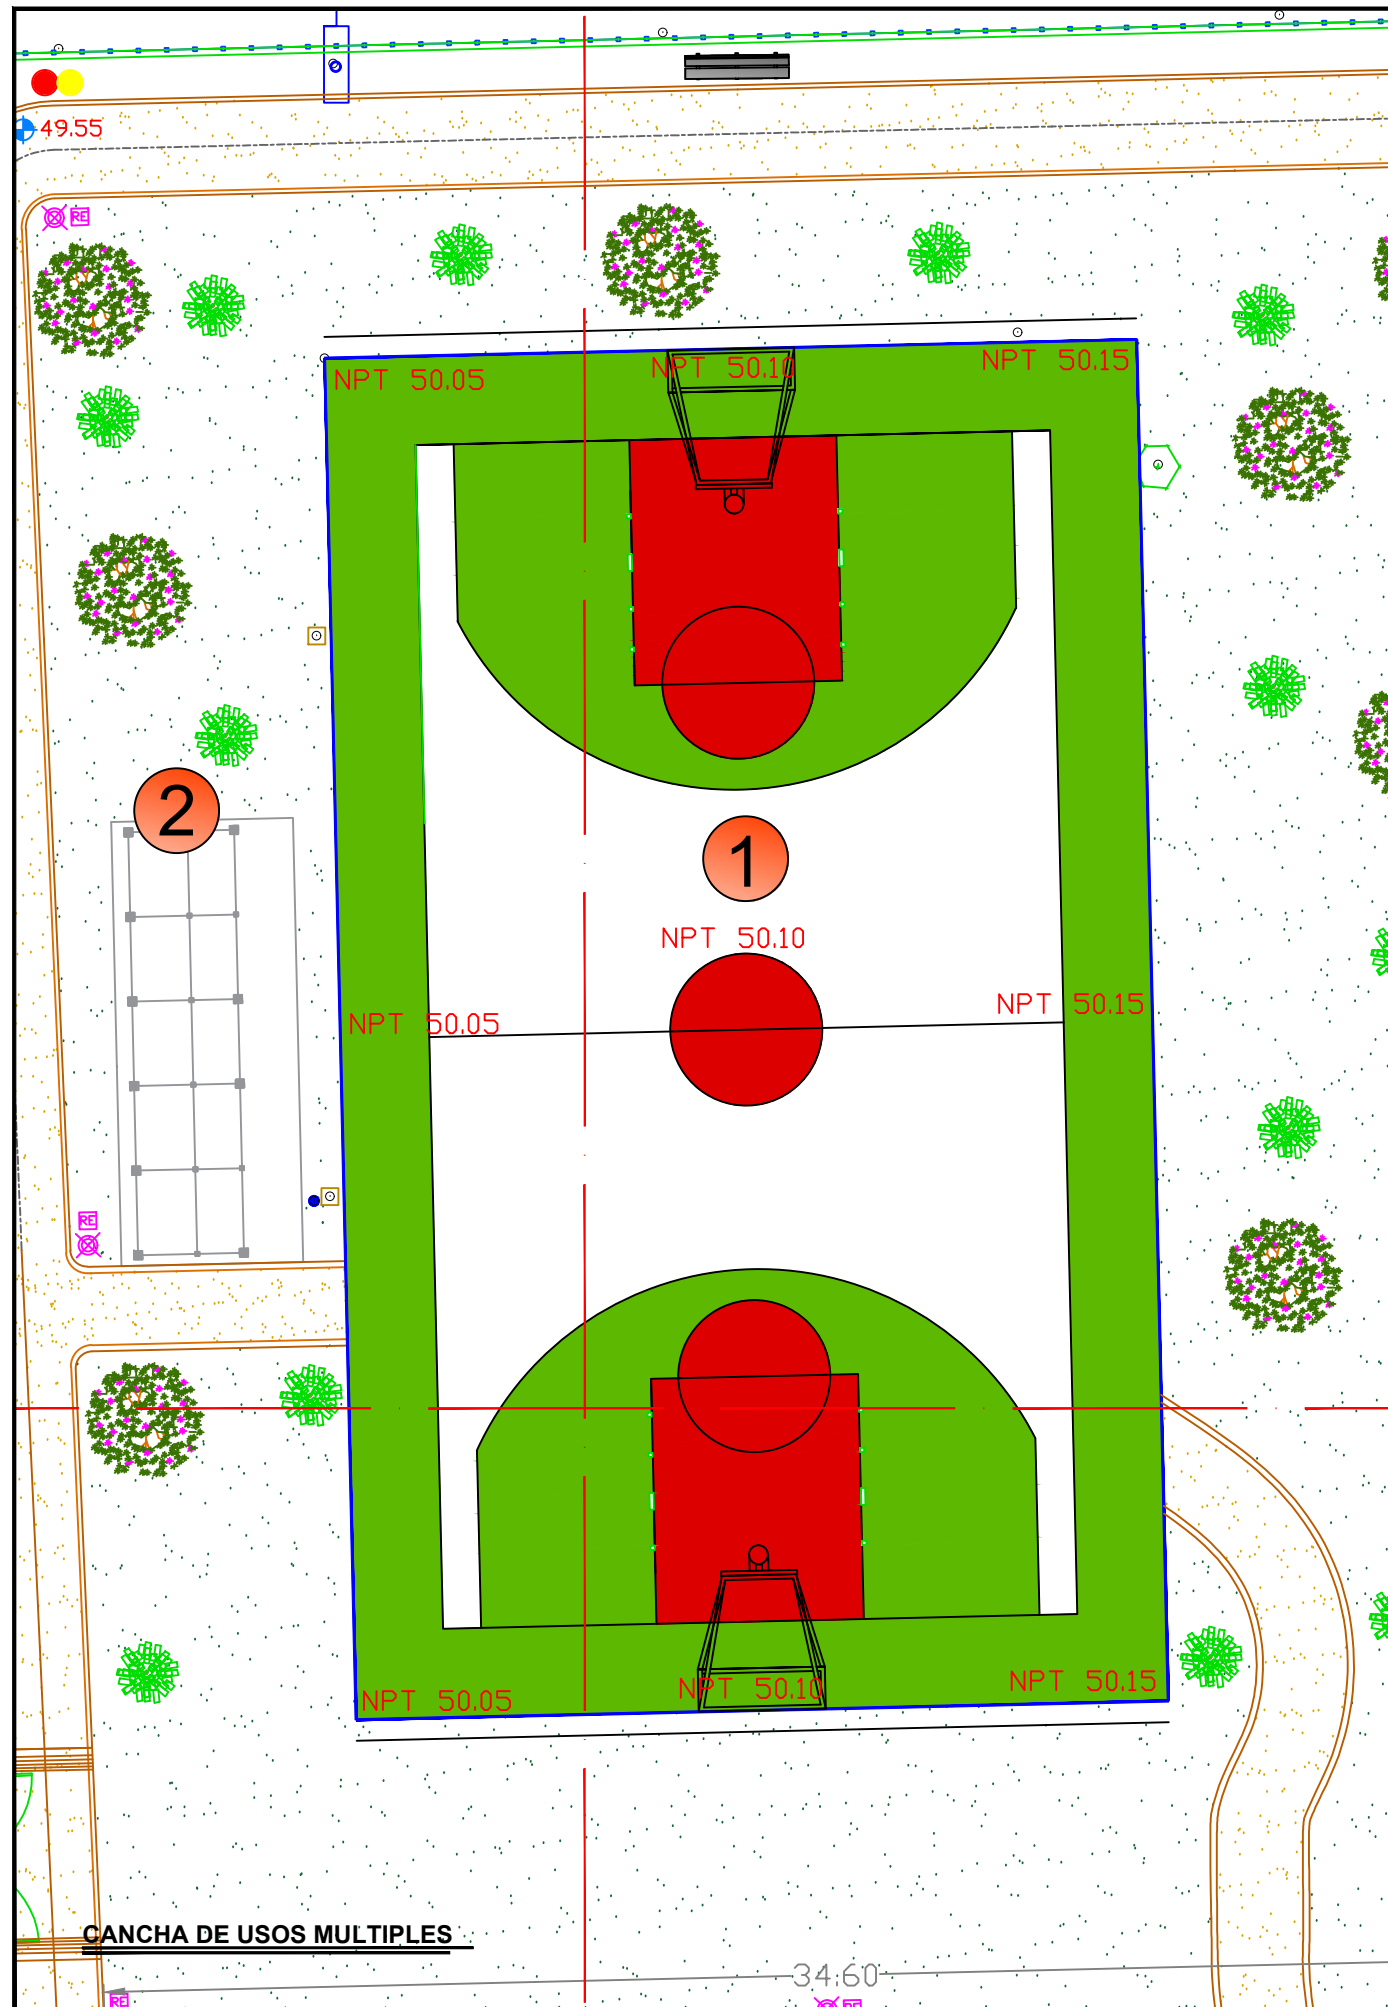
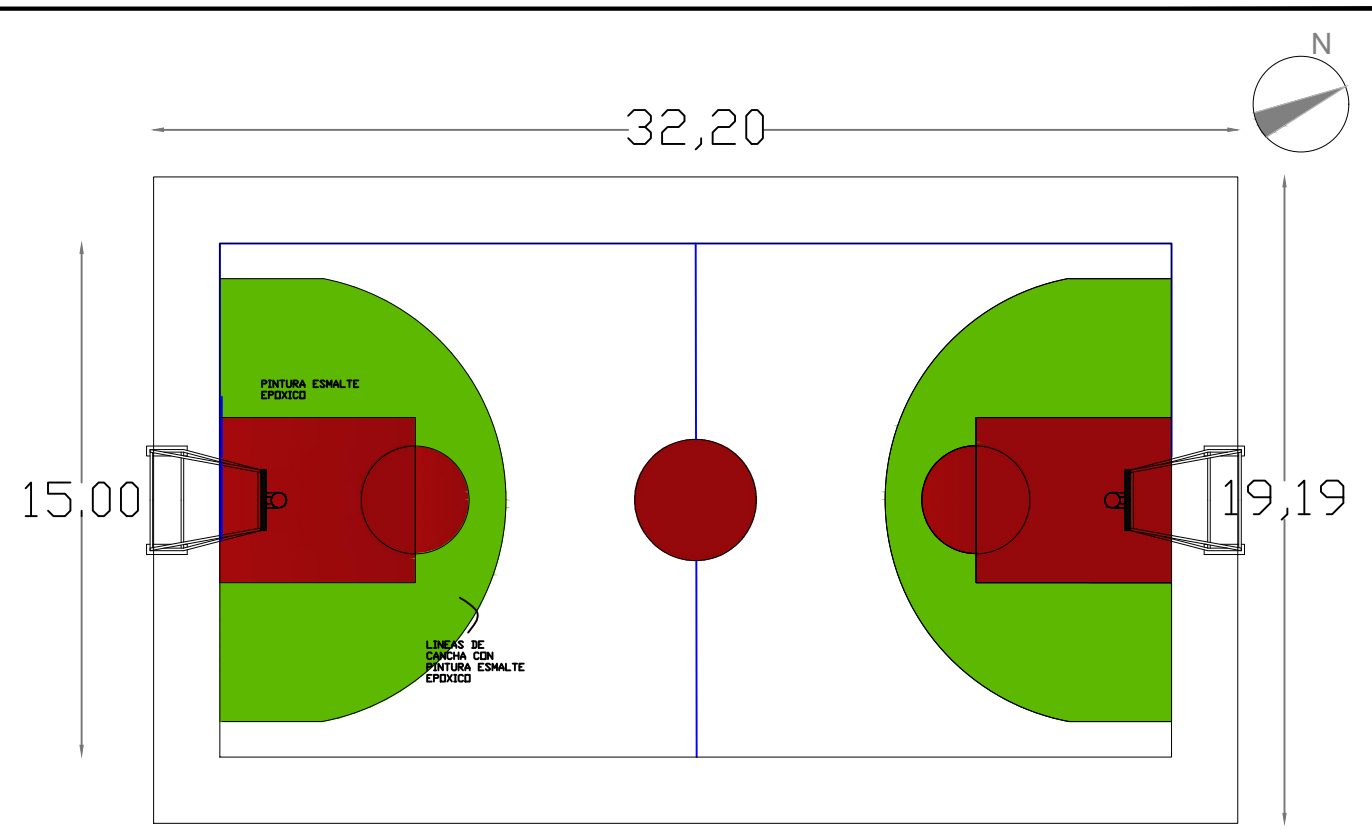
CANCHA MULTIDEPORTIVA

Pintura en cancha de basquetbol
