PLANTA POTABILIZADORA DE 50 L.P.S.
"COLONIA AGRÍCOLA INDEPENDENCIA"

REHABILITACIÓN DE SEDIMENTACIÓN

JUNTA MUNICIPAL DE AGUA POTABLE Y ALCANTARILLADO DE ANGOSTURA		
REHABILITACIÓN DE PLANTA POTABILIZADORA CON CAPACIDAD DE 50 L.P.S. UBICADA EN LA COLONIA AGRICOLA INDEPENDENCIA MUNICIPIO DE ANGOSTURA DEL ESTADO DE SINALOA.		
DESCRIPCION DE PROYECTO: REHABILITACIÓN DE COMPONENTES DEL PROCESO DE SEDIMENTACIÓN	NOMBRE DE DISEÑO: PLANTA DE CONJUNTO CHINITOS.DWG	NUMERO DEL PLANO: 1 DE 1
V.O. No.: C. RICARDO ANGULO GARCÍA	ESCALA: 1:300	FECHA: DICIEMBRE/2020

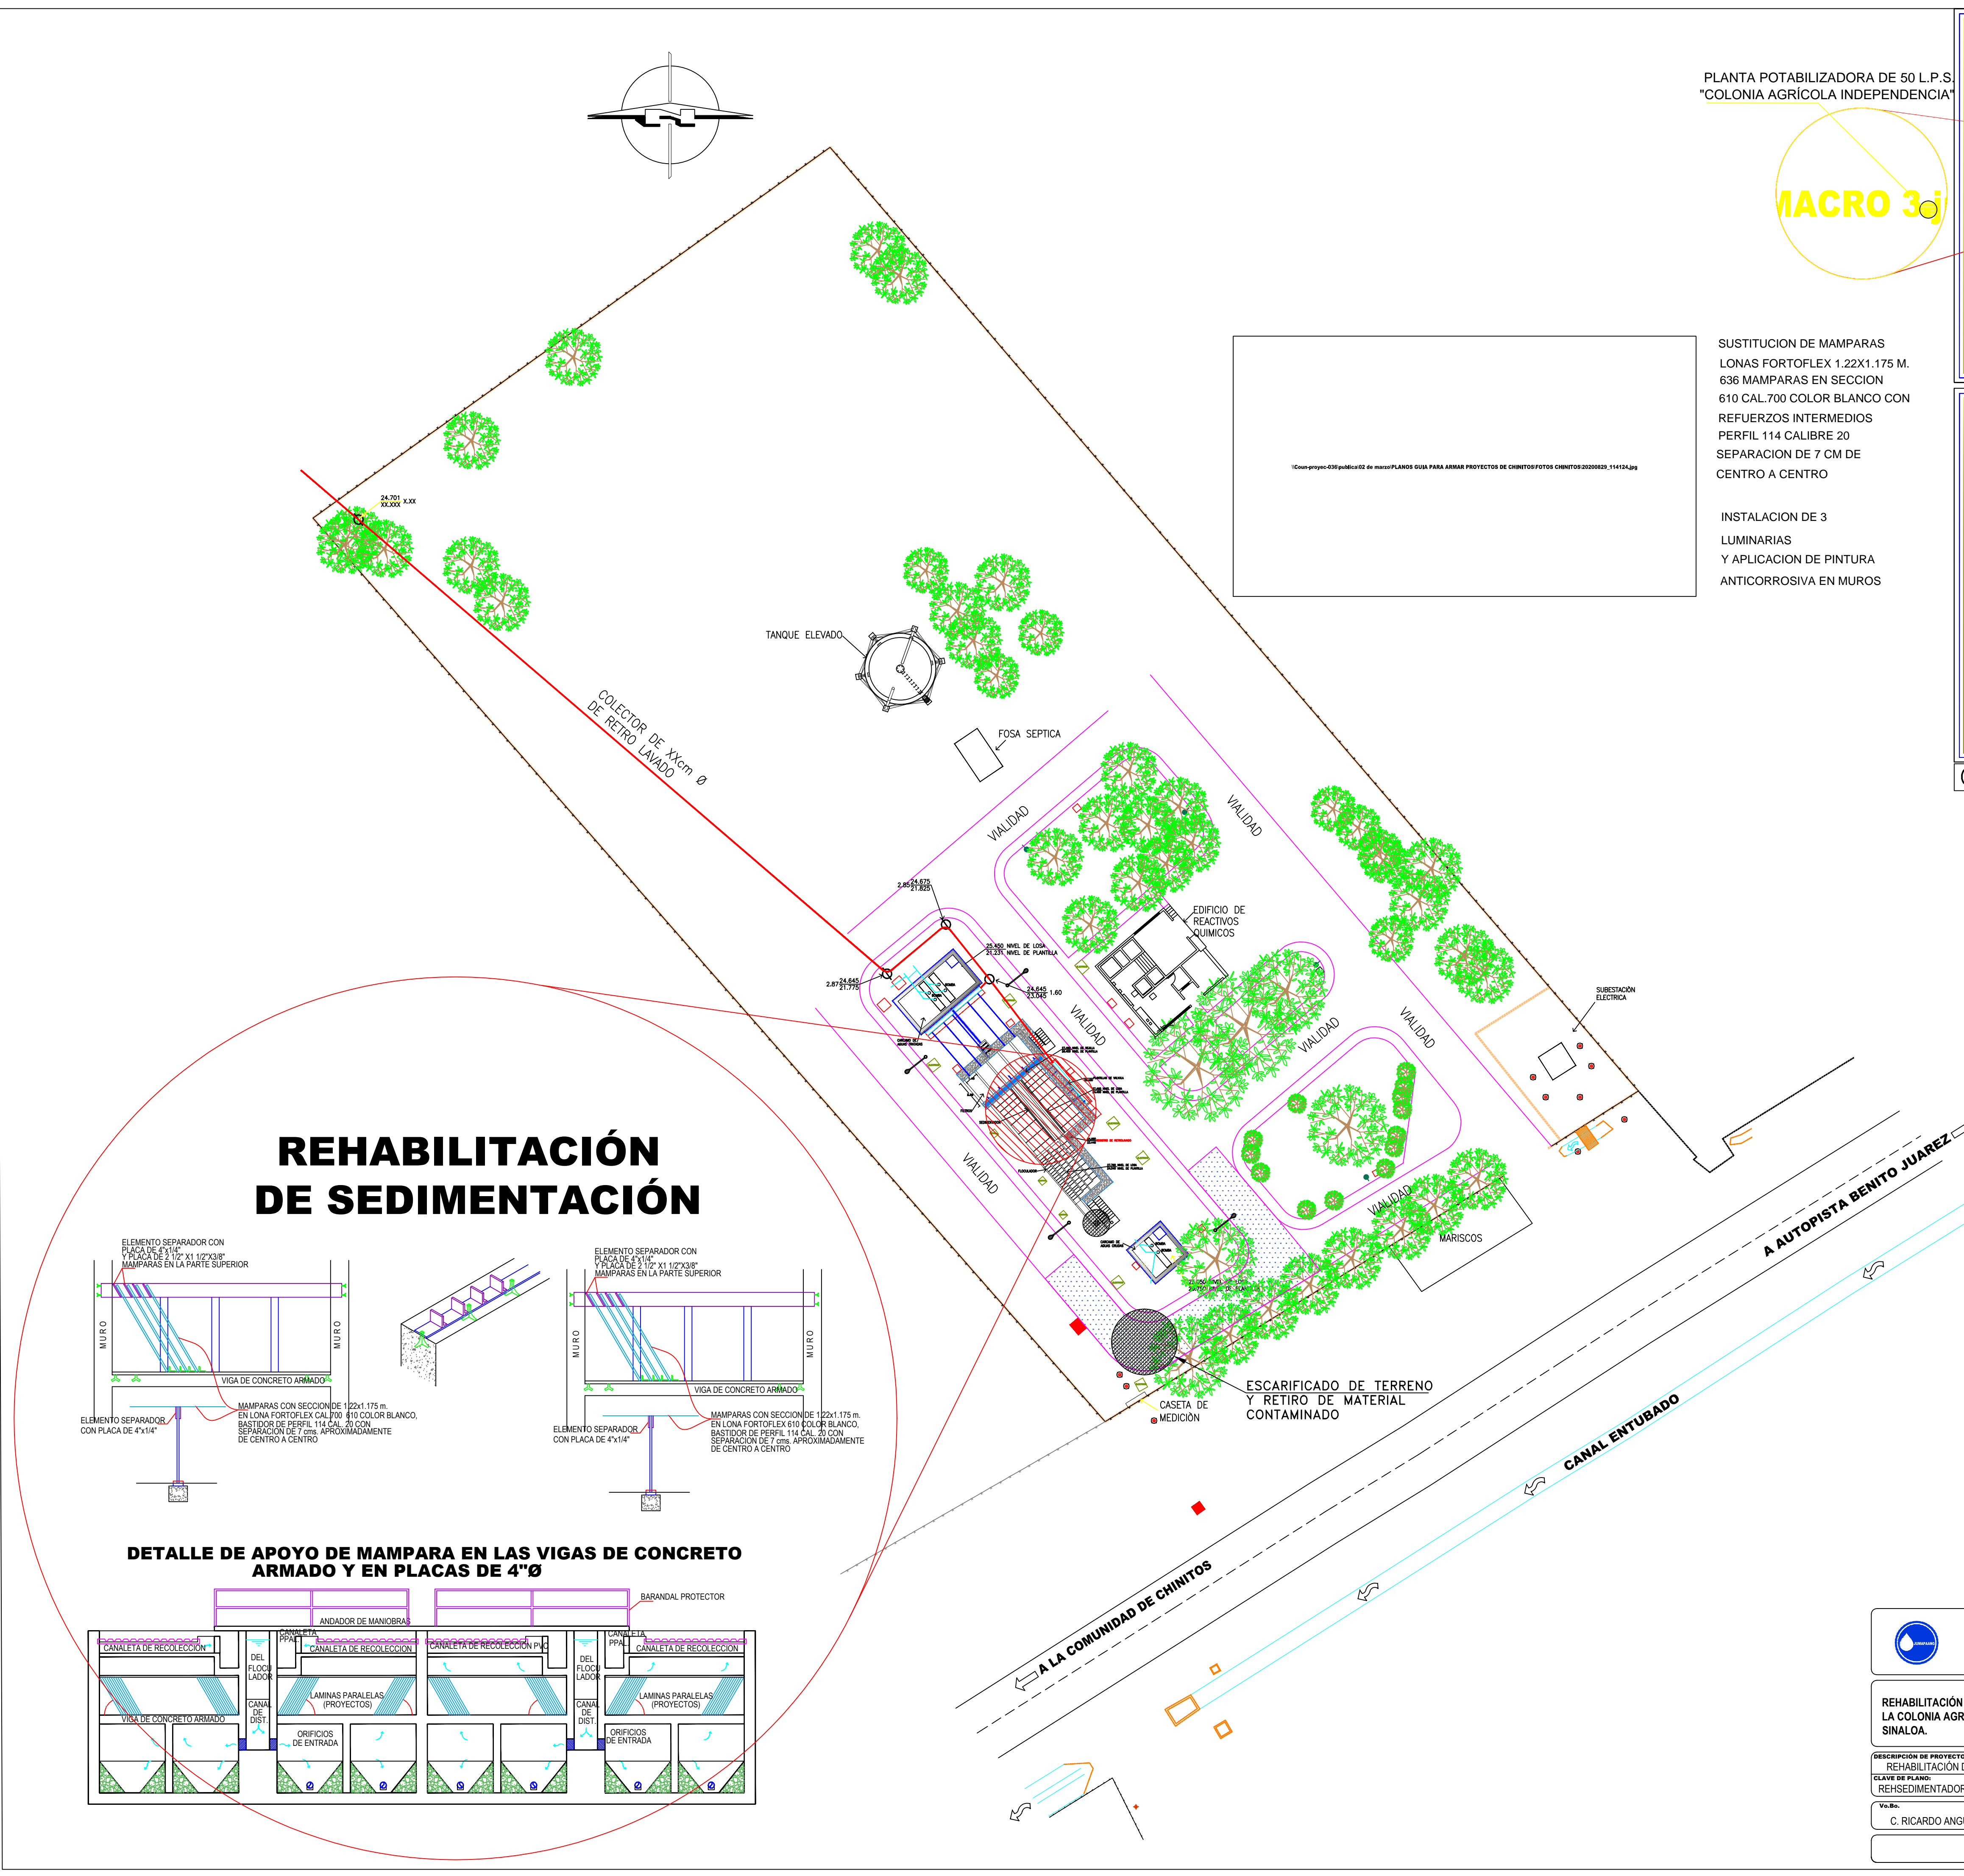
SUSTITUCIÓN DE MAMPARAS
LONAS FORTOFLEX 1.22x1.175 M.
636 MAMPARAS EN SECCION
610 CAL.700 COLOR BLANCO CON
REFUERZOS INTERMEDIOS
PERFIL 114 CALIBRE 20
SEPARACION DE 7 CM DE
CENTRO A CENTRO

INSTALACION DE 3
LUMINARIAS
Y APLICACION DE PINTURA
ANTICORROSIVA EN MUROS
