<b>JUNTA MUNICIPAL DE AGUA POTABLE Y ALCANTARILLADO DE ANGOSTURA</b>		
REHABILITACIÓN DE PLANTA POTABILIZADORA CON CAPACIDAD DE 50 L.P.S. UBICADA EN LA COLONIA AGRICOLA INDEPENDENCIA MUNICIPIO DE ANGOSTURA DEL ESTADO DE SINALOA.		
DESCRIPCIÓN DE PROYECTO: ALIMENTACIÓN DE AGUAS CRUDAS	NOMBRE DE ARCHIVO: PLANTA DE CONJUNTO CHINITOS.DWG	NÚMERO DEL PLANO: 1 DE 1
CLAVE DE PLANO: AGUAS CRUDAS	PLANTA DE CONJUNTO CHINITOS.DWG	
V.A.: C. RICARDO ANGULO GARCÍA	ESCALA: 1:300	FECHA: DICIEMBRE/2020

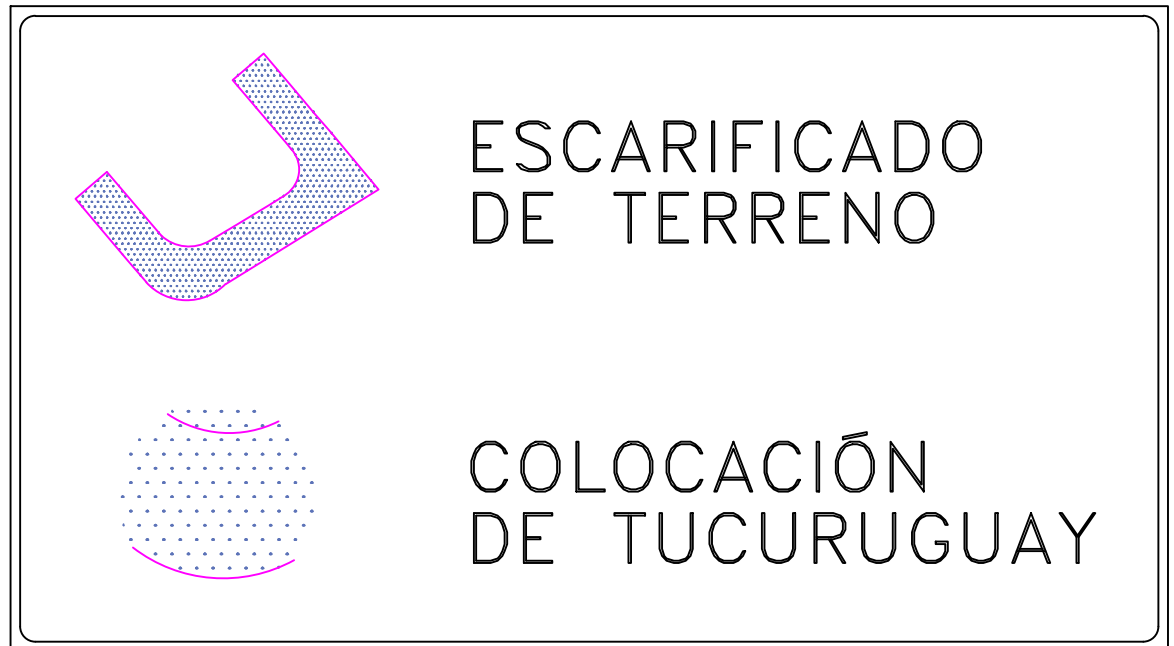
**ESCARIFICADO DE TERRENO Y RETIRO DE MATERIAL CONTAMINADO**

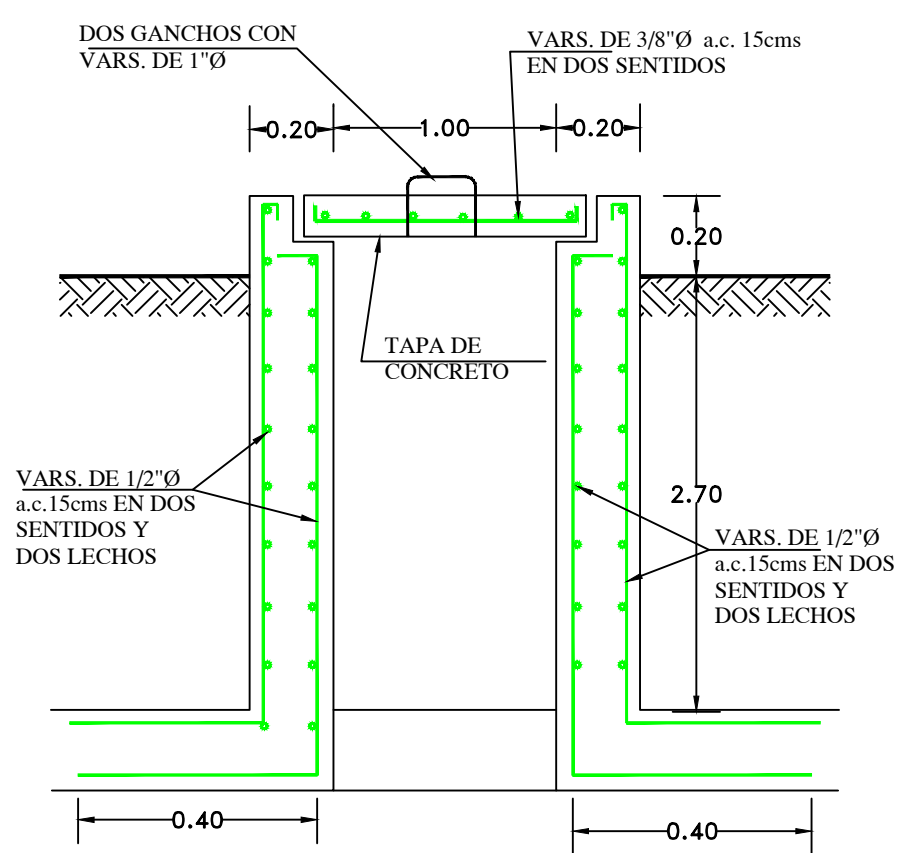
**DETALLE DE ARMADO DE REGISTRO PARA REJILLAS**

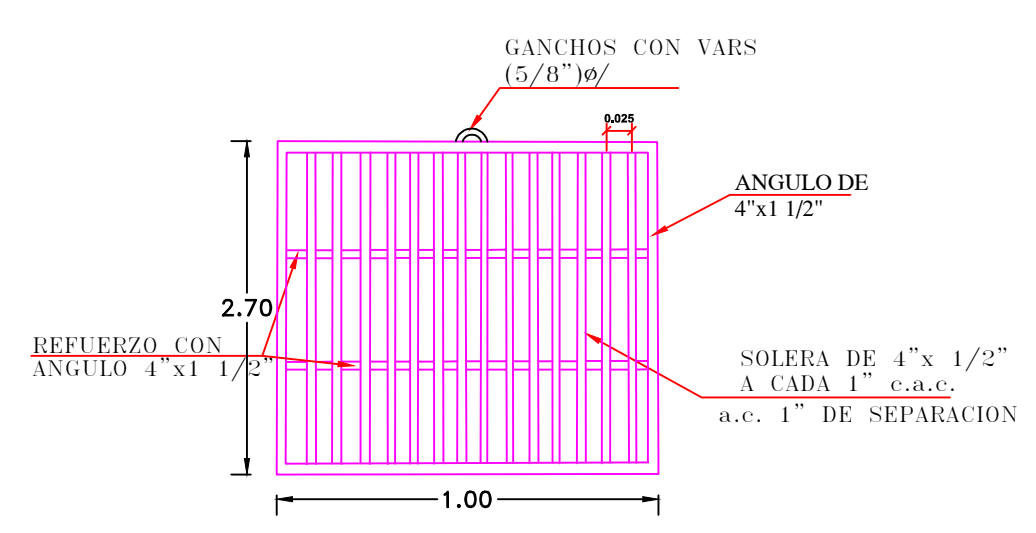
**REJILLA PARA DETENER SOLIDOS**
