**REHABILITACION
SAN LUCIANO ANGOSTURA
LOCALIZACION**

REHABILITACION SAN LUCIANO ANGOSTURA		
	UBICACION: EJIDO SAN LUCIANO, ANGOSTURA, SINALOA. A 9 KM. AL SUR-DESTE DE ANGOSTURA.	
PLANO: PLANO TOPOGRAFICO	PROYECTO: M.C. CUAHUTEMOC ZAMORANO GARCIA	PLANO: 7 de 7
	ANGOSTURA, SINALOA	DIBUJO: M. RAUL VICTOR ESPINA MUJER
	NOVIEMBRE/2019	ESCALA: 1:1,500
PROYECTO:	REVISO:	AUTORIZO:
M.C. CUAHUTEMOC ZAMORANO GARCIA CEDULA PROFESIONAL 1882678 PROYECTOS HIDRAULICOS Y ESTRUCTURALES	M.C. ELIZABETH OSUNA GARCIA GERENTE TECNICO Y COMERCIAL JUMAPANG	C. RICARDO ANGULO GARCIA GERENTE GENERAL JUMAPANG

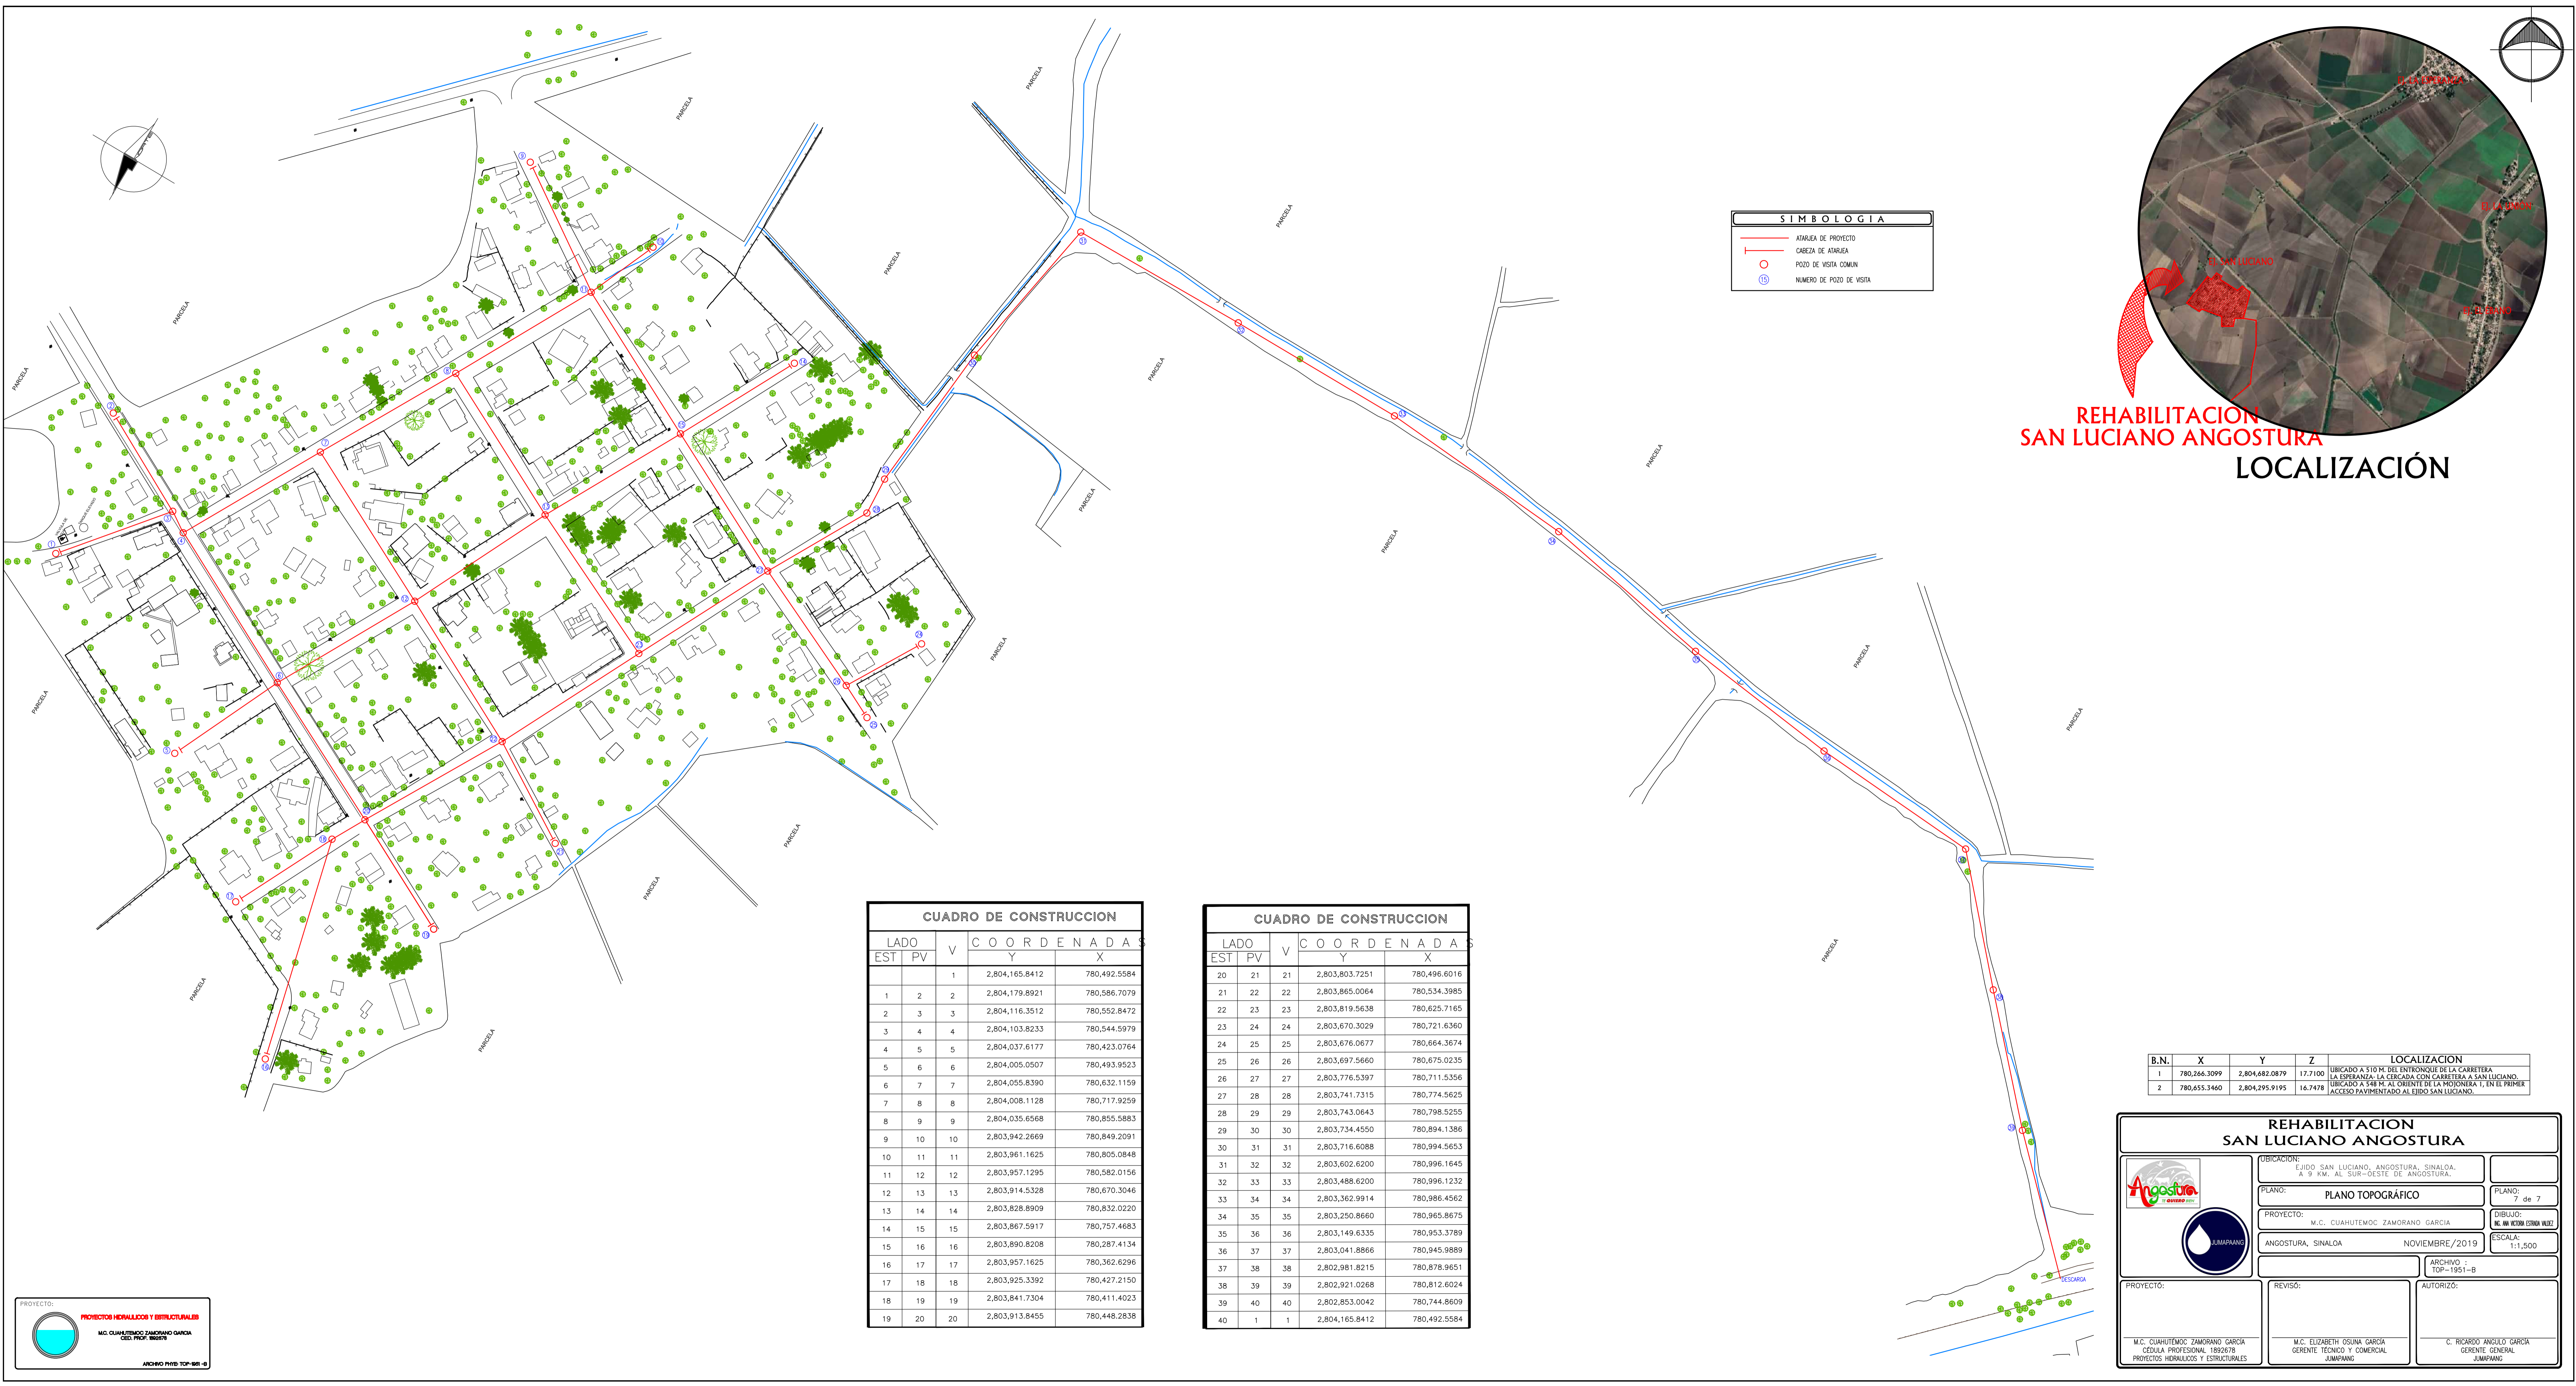
SIMBOLOGIA	
	ATARJEA DE PROYECTO
	CABEZA DE ATARJEA
	POZO DE VISTA COMUN
	NUMERO DE POZO DE VISTA

CUADRO DE CONSTRUCCION				
LADO	EST	PV	COORDENADAS	
			Y	X
		1	2,804,165.8412	780,492.5584
1	2	2	2,804,179.8921	780,586.7079
2	3	3	2,804,116.3512	780,552.8472
3	4	4	2,804,103.8233	780,544.5979
4	5	5	2,804,037.6177	780,423.0764
5	6	6	2,804,005.0507	780,493.9523
6	7	7	2,804,055.8390	780,632.1159
7	8	8	2,804,008.1128	780,717.9259
8	9	9	2,804,035.6568	780,855.5883
9	10	10	2,803,942.2669	780,849.2091
10	11	11	2,803,961.1625	780,805.0848
11	12	12	2,803,957.1295	780,582.0156
12	13	13	2,803,914.5328	780,670.3046
13	14	14	2,803,828.8909	780,832.0220
14	15	15	2,803,867.5917	780,757.4683
15	16	16	2,803,890.8208	780,287.4134
16	17	17	2,803,957.1625	780,362.6296
17	18	18	2,803,925.3392	780,427.2150
18	19	19	2,803,841.7304	780,411.4023
19	20	20	2,803,913.8455	780,448.2838

CUADRO DE CONSTRUCCION				
LADO	EST	PV	COORDENADAS	
			Y	X
20	21	21	2,803,803.7251	780,496.6016
21	22	22	2,803,865.0064	780,534.3985
22	23	23	2,803,819.5638	780,625.7165
23	24	24	2,803,670.3029	780,721.6360
24	25	25	2,803,676.0677	780,664.3674
25	26	26	2,803,697.5660	780,675.0235
26	27	27	2,803,776.5397	780,711.5356
27	28	28	2,803,741.7315	780,774.5625
28	29	29	2,803,743.0643	780,798.5255
29	30	30	2,803,734.4550	780,894.1386
30	31	31	2,803,716.6088	780,994.5653
31	32	32	2,803,602.6200	780,996.1645
32	33	33	2,803,488.6200	780,996.1232
33	34	34	2,803,362.9914	780,986.4562
34	35	35	2,803,250.8660	780,965.8675
35	36	36	2,803,149.6335	780,953.3789
36	37	37	2,803,041.8866	780,945.9889
37	38	38	2,802,981.8215	780,878.9651
38	39	39	2,802,921.0268	780,812.6024
39	40	40	2,802,853.0042	780,744.8609
40	1	1	2,804,165.8412	780,492.5584

B.N.	X	Y	Z	LOCALIZACION
1	780,266.3099	2,804,682.0879	17.7100	UBICADO A 510 M. DEL ENTRENQUE DE LA CARRETERA LA ESPERANZA-LA CERCADA CON CARRETERA A SAN LUCIANO.
2	780,655.3460	2,804,295.9195	16.7478	UBICADO A 548 M. AL ORIENTE DE LA MOTONERA 1, EN EL PRIMER ACCESO PAVIMENTADO AL EJIDO SAN LUCIANO.
