Proyecto:  
REHABILITACION DE SERVICIOS SANITARIOS MODULO "A" (BAÑOS HOMBRES) EN TEATRO GRIEGO EN INSTALACIONES DE PARQUE 87 EN LA CIUDAD DE CULIACAN, SINALOA.

CONTENIDO:  
PLANTA ARQUITECTONICA (PROPUESTA).

NUMERO DE PLANO:  
3 DE 9

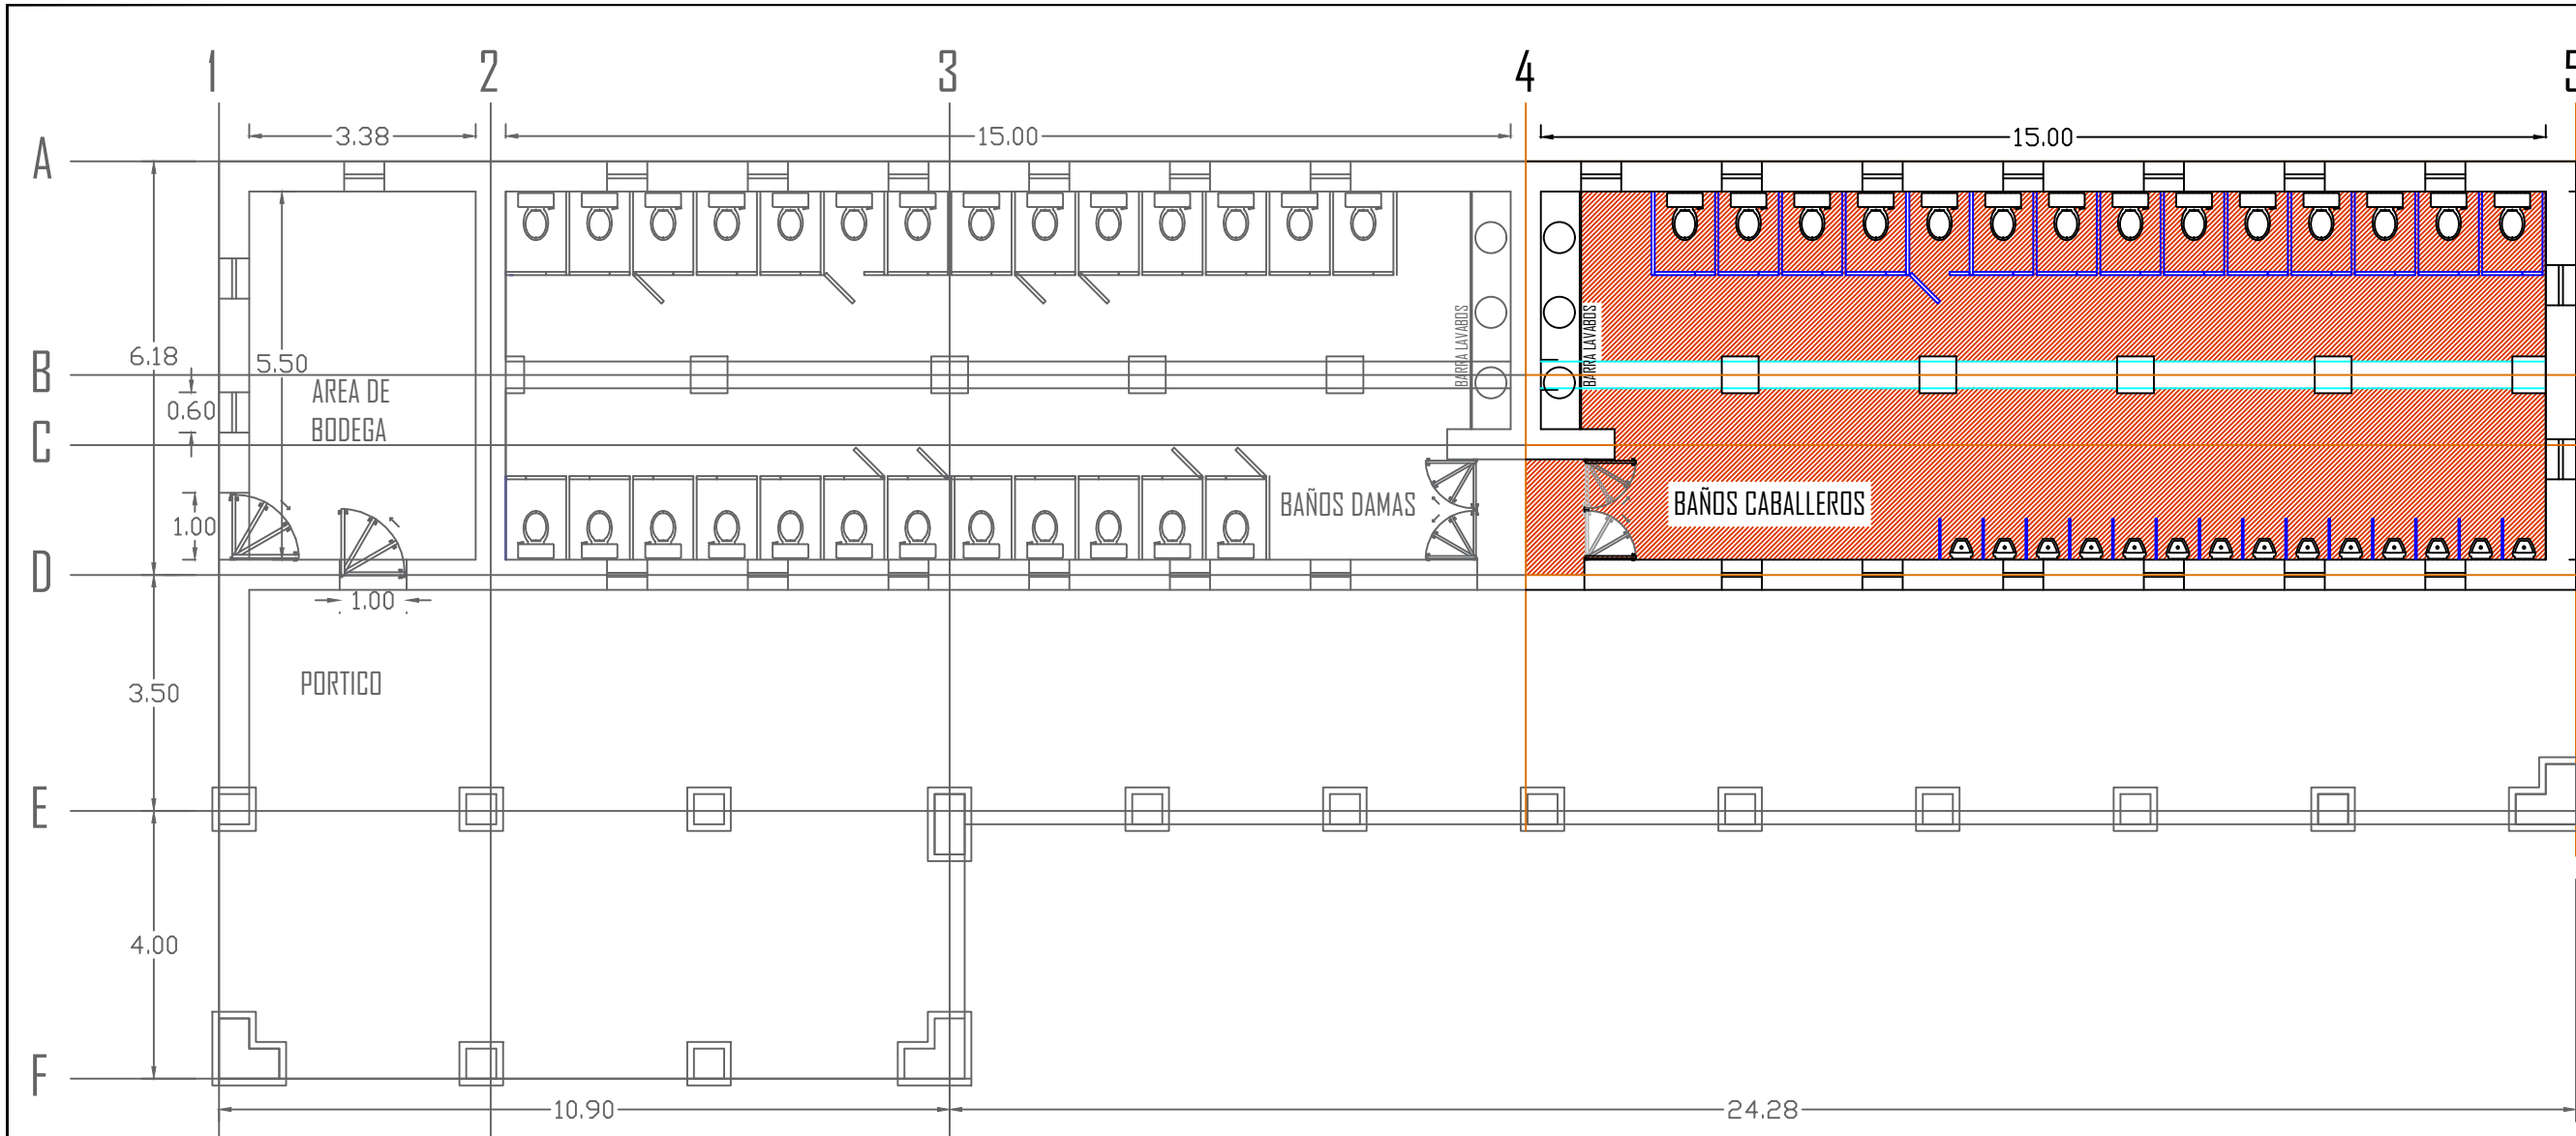
PLANTA ARQUITECTONICA (PROPUESTA).

COLOCACION DE WC COLOR BLANCO.
	COLOCACION MINGITORIO DE FLUXOMETRO, COLOR BLANCO.
	BARRA DE 4.00 X 0.60 X 0.10 MTS. A BASE DE GLAS REY (DUROCK).
	INSTALACION DE LLAVE INDIVIDUAL ECONOMIZADORA, PARA LAVABO DE PRESION.
	COLOCACION DE CANCELERIA DE ALUMINIO NATURAL Y ACRILICO OPALINO PARA WC.
	COLOCACION DE MAMPARA DE ALUMINIO NATURAL Y ACRILICO OPALINO PARA MINGITORIO.
	COLOCACION DE VITROPISO DE 60 X 60 CMS.
	COLOCACION DE PROTECCION EN VENTANA DE HERRERIA SEMICIRCULAR DE 0.76-78 DE DIAMETERO Y 0.38-40 MTS DE ALTURA BASE DE ANGULAR.
